# กรณีตัวอย่างการพิบัติ

ชูเลิศ จิตเจื้อจุน

บริษัท ที.เอ.เทค จำกัด

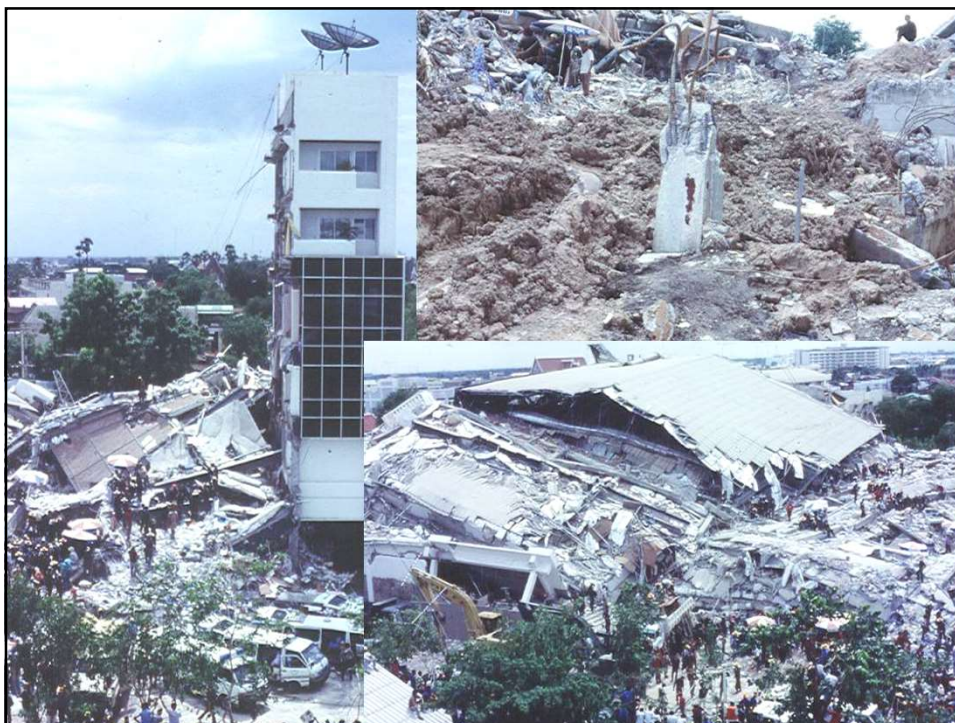
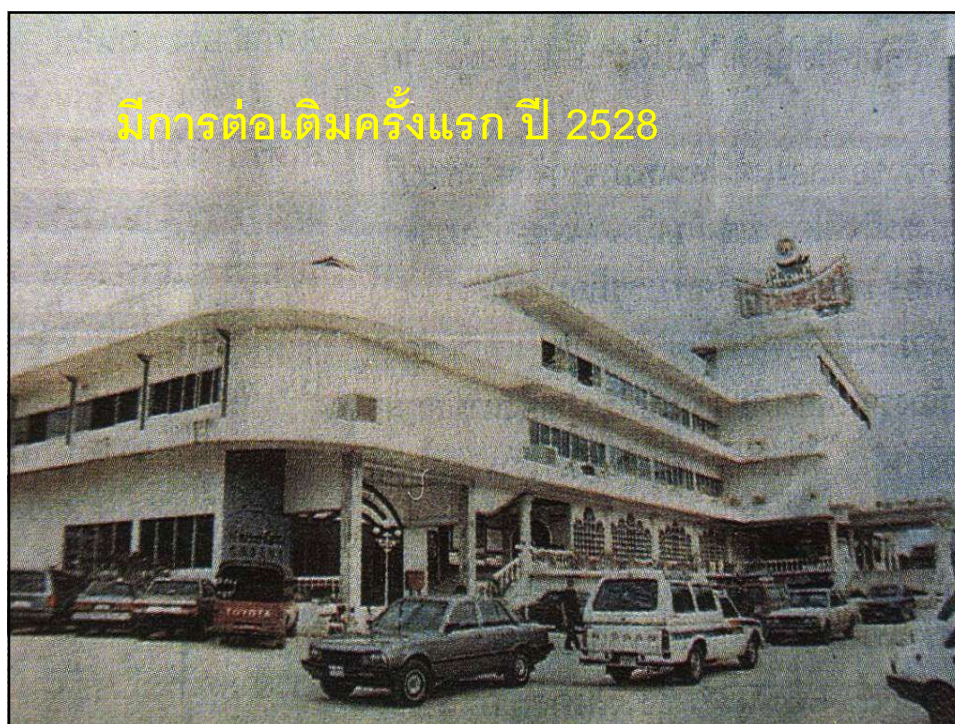
## โรงแรมรอยัลพลาซ่าโคราชถล่ม ผู้เสียชีวิต 137 ศพ

- วันที่ 13 สิงหาคม 2536 เวลาประมาณ 10.10 น. อาคารในส่วนเดิมที่ต่อเติมจาก 3 ชั้น เป็น 6 ชั้น ของโรงแรมรอยัลพลาซ่าได้พังถล่มลงมาอย่างรุนแรงและฉับพลัน คงเหลือไว้เฉพาะอาคารสร้างใหม่ด้านหน้าที่เป็น โถงลิฟต์ การพังทลายเป็นลักษณะที่เสาโครงสร้างทุกชั้นถูกทำลายจนหมด ทำให้พื้นและคานของอาคารทั้ง 6 ชั้นร่วงลงมาซ้อนทับกัน เหลือความสูงของอาคารเพียงประมาณ 5 เมตร

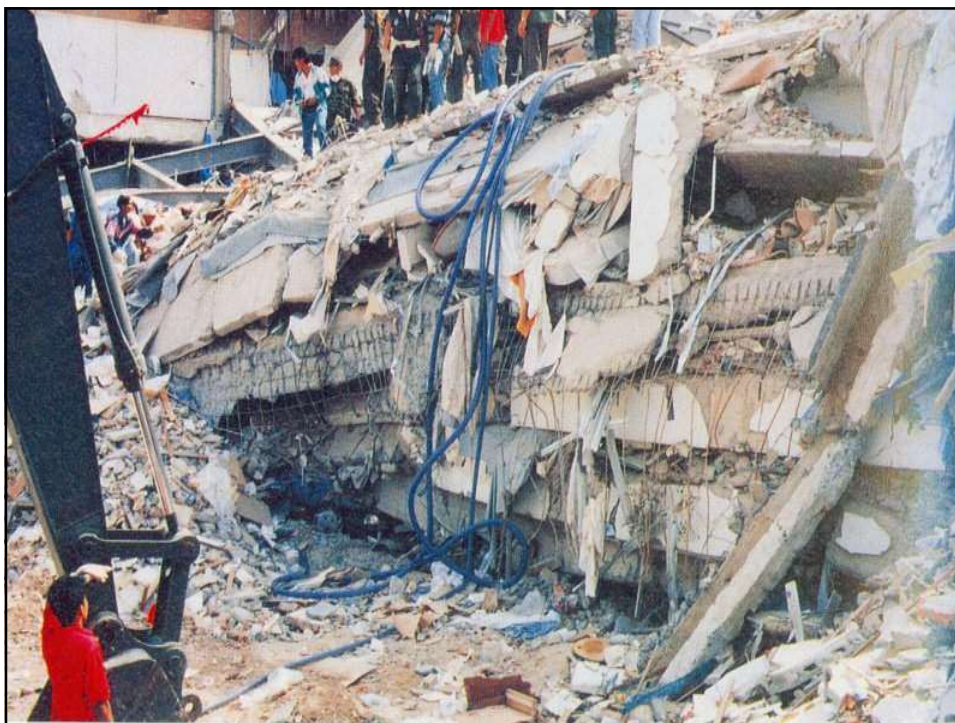
โครงสร้างส่วนที่เพิ่ง  
ต่อเติมใหม่ ที่ยังไม่  
ถล่มพังลงมา

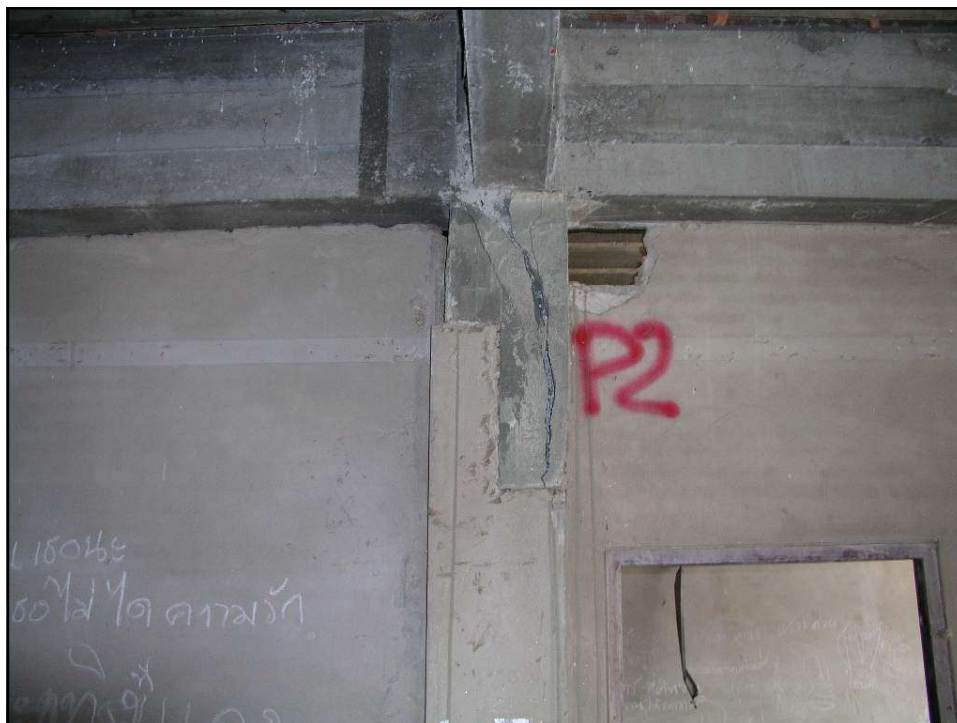
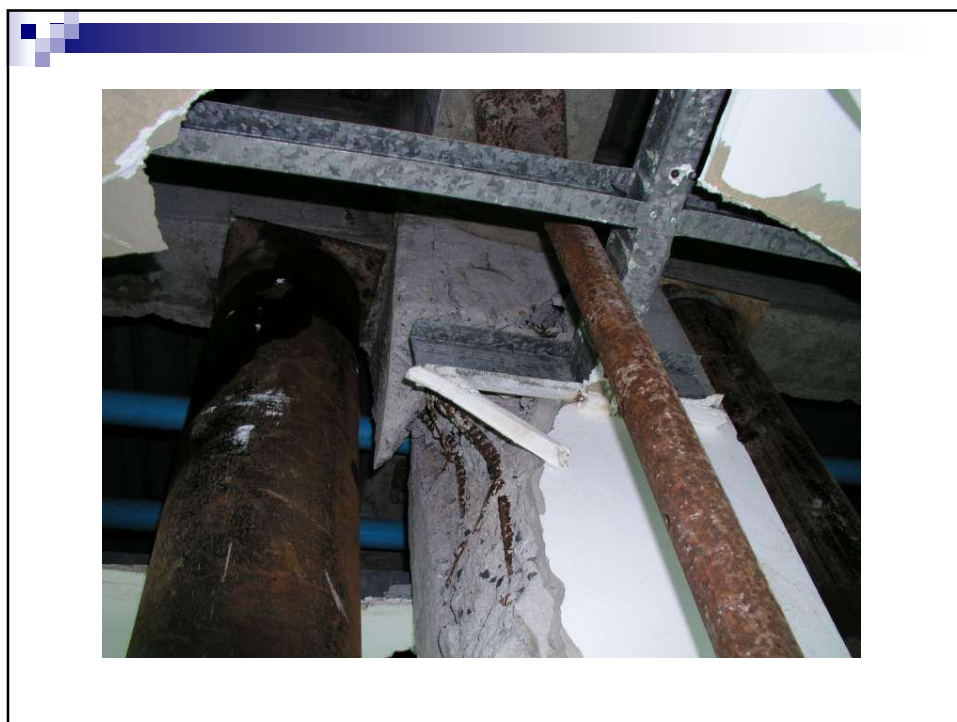
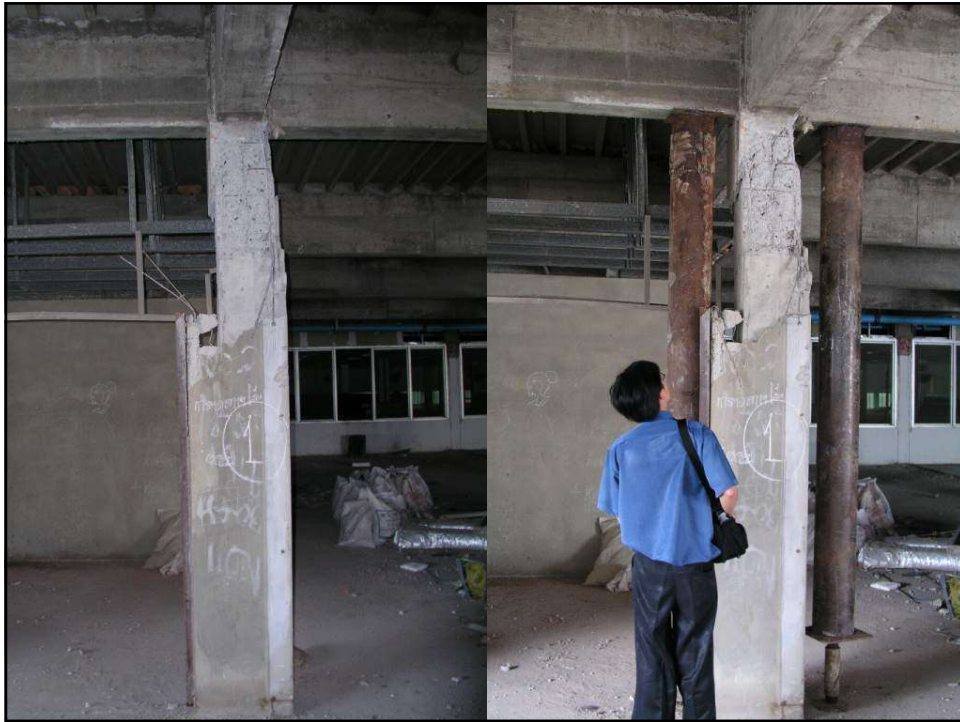
## การกองดินโดยประมาท

- การทำงานโดยประมาท
- ทำงานโดยไม่มีการคำนวณออกแบบไว้ก่อน

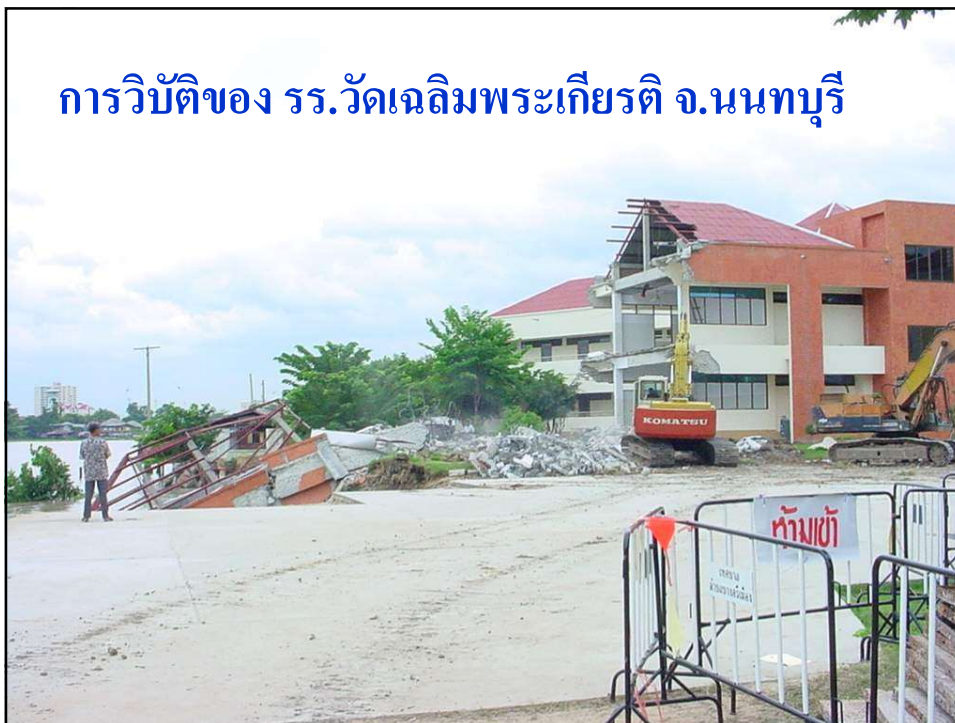
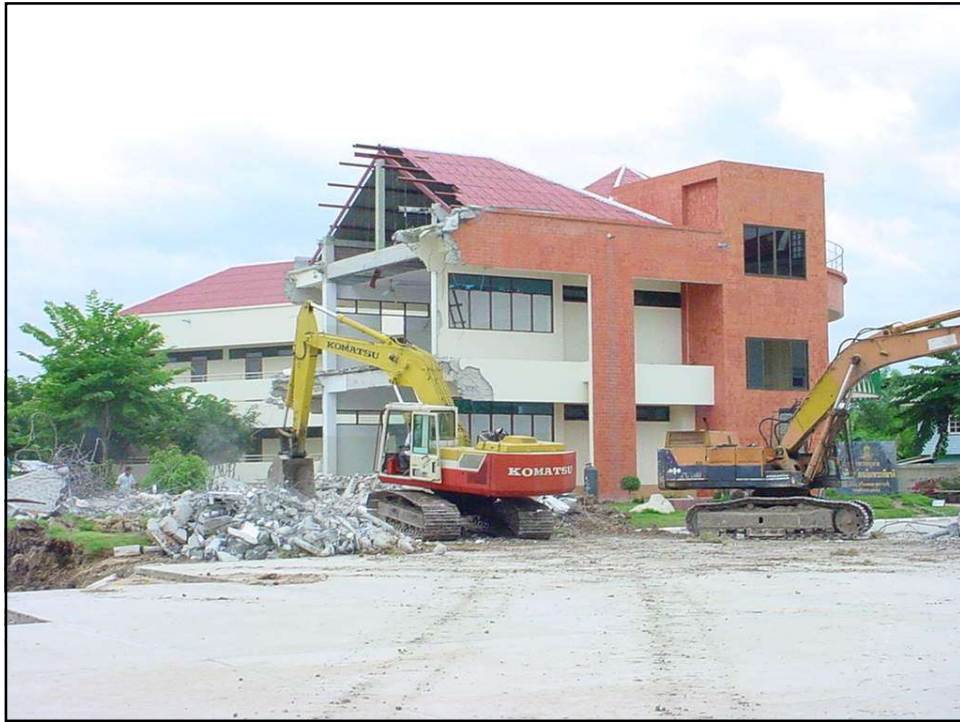
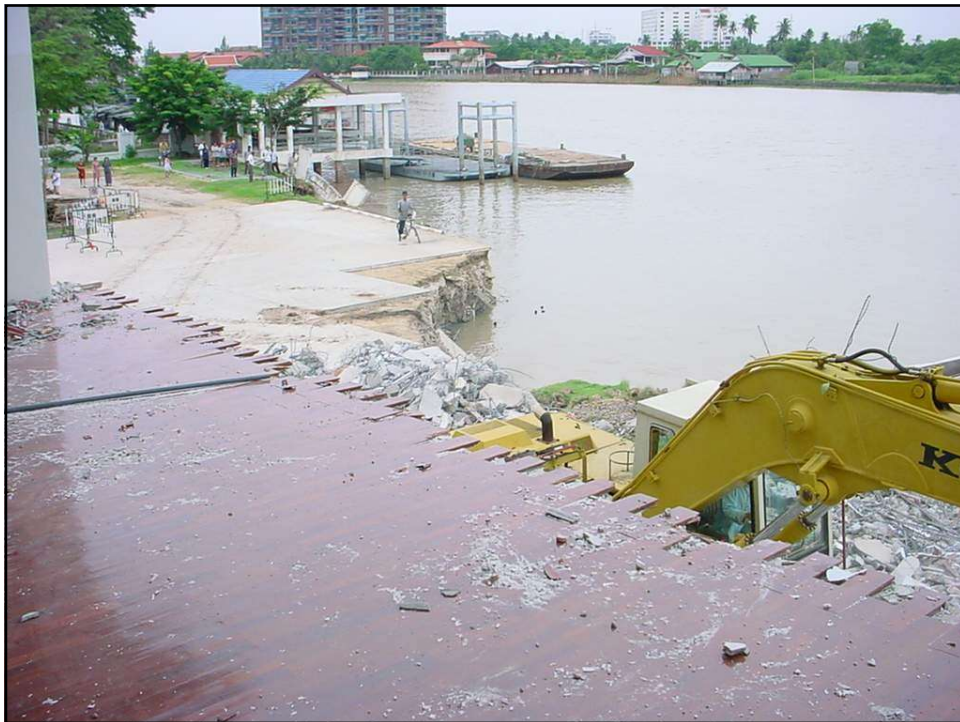
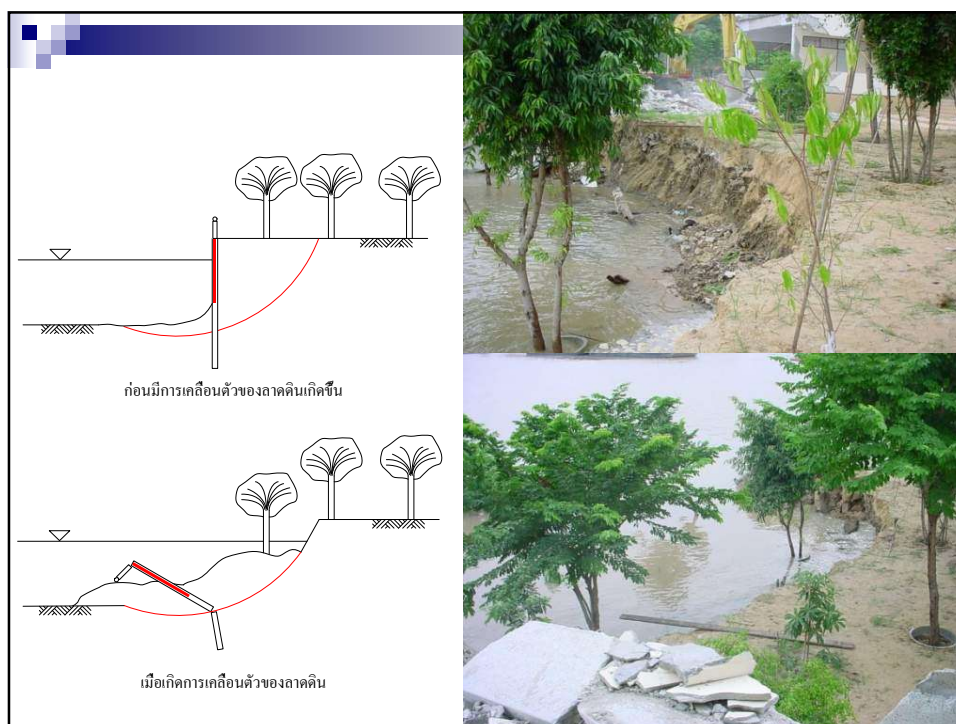
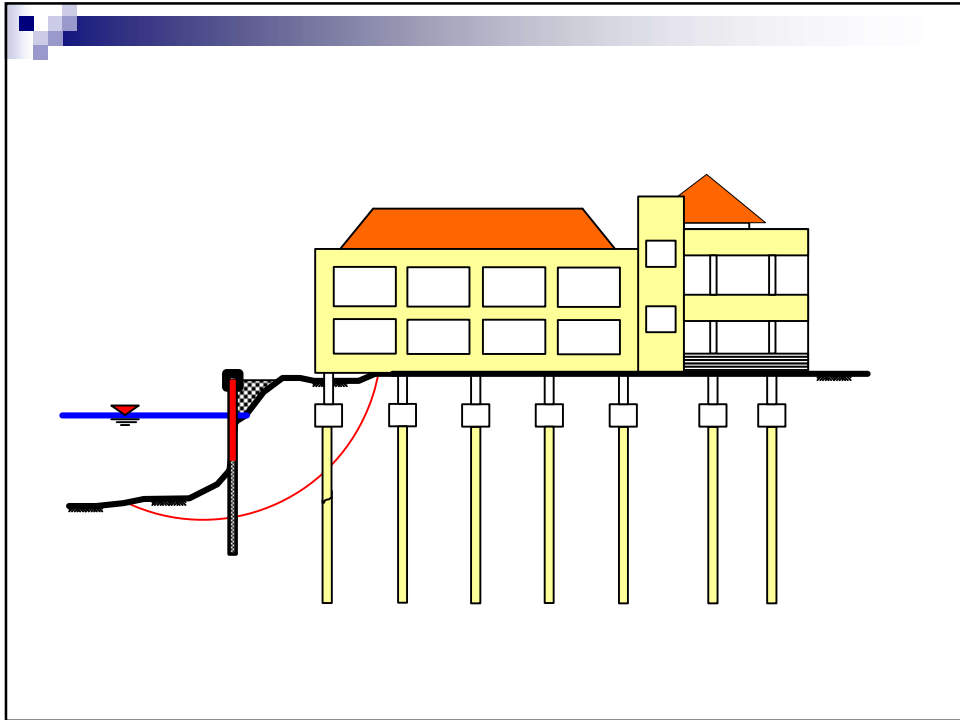
## การวิบัติของ รร.วัดเฉลิมพระเกียรติ จ.นนทบุรี

- การกัดเซาะจากกระแสน้ำของแม่น้ำเจ้าพระยา ทำให้ลาดดินมีความชันสูงขึ้น
- การถมดินเพิ่ม ทำให้มีน้ำหนักกดทับมากขึ้น (Q)
- การลดระดับน้ำของแม่น้ำอย่างรวดเร็ว (Rapid drawdown) ทำให้มีปริมาณน้ำค้างอยู่ในมวลดินเป็นปริมาณมาก ซึ่งเป็นการเพิ่มน้ำหนักให้กับมวลดิน เมื่อดินรับไม่ได้จึงเกิดการวิบัติในที่สุด

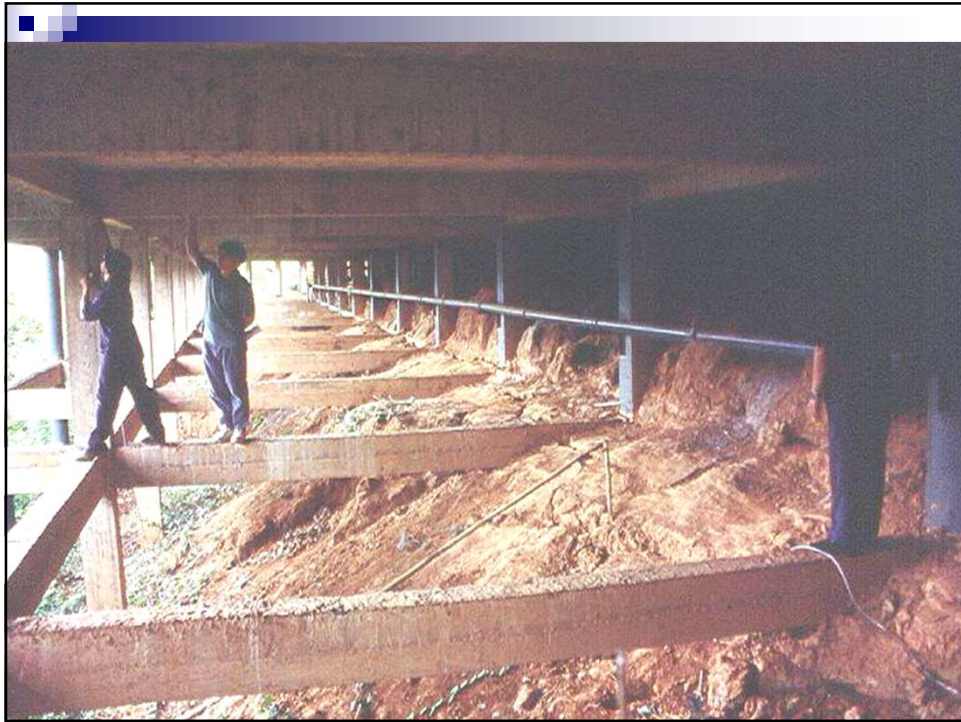
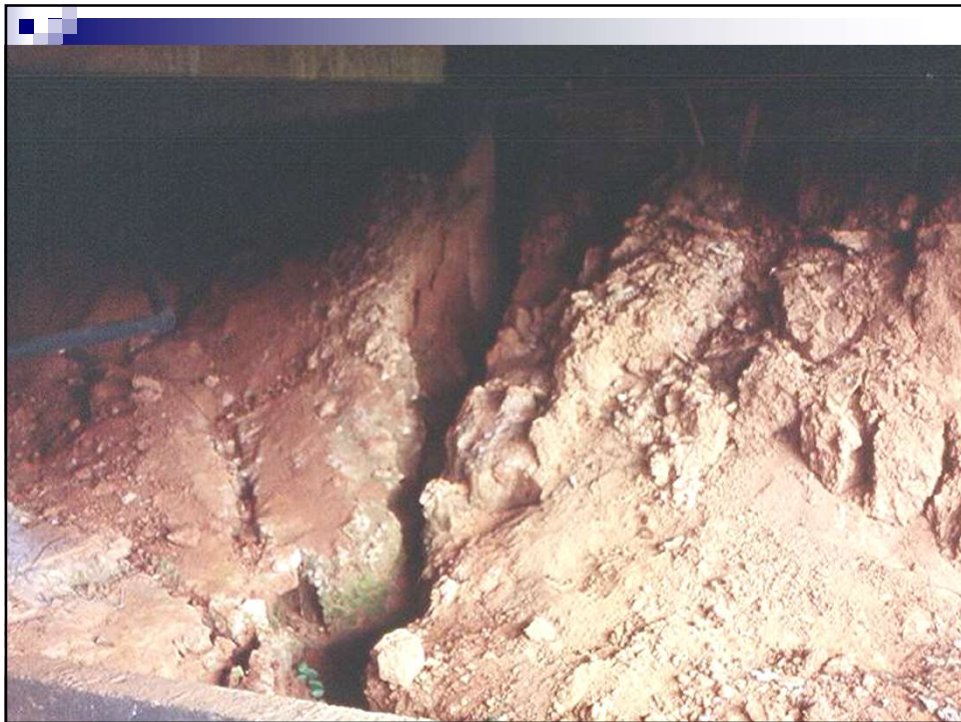
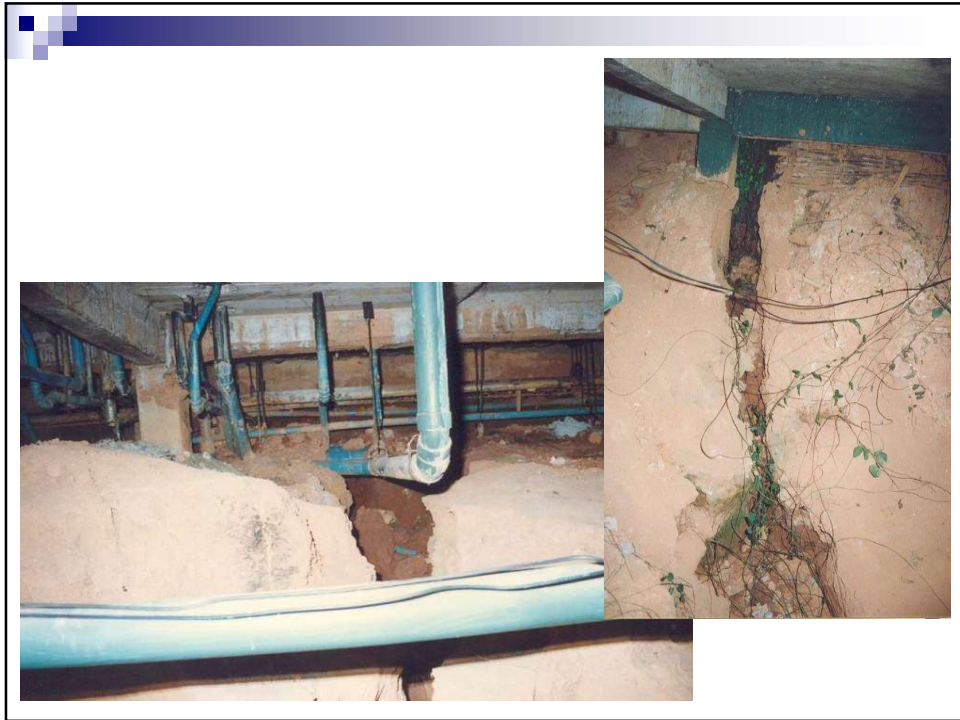
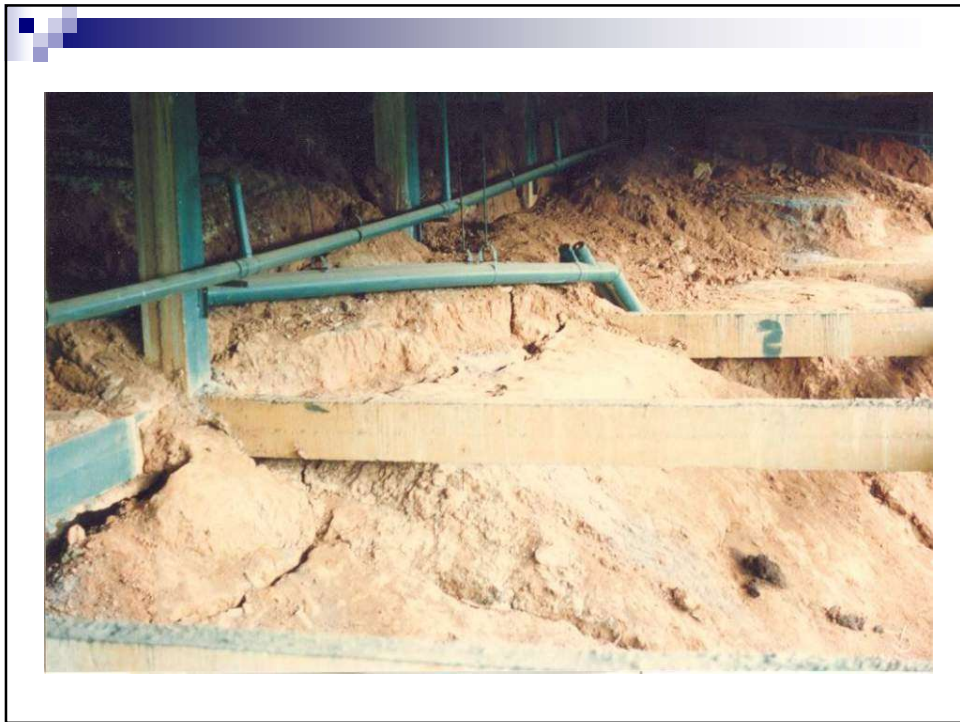
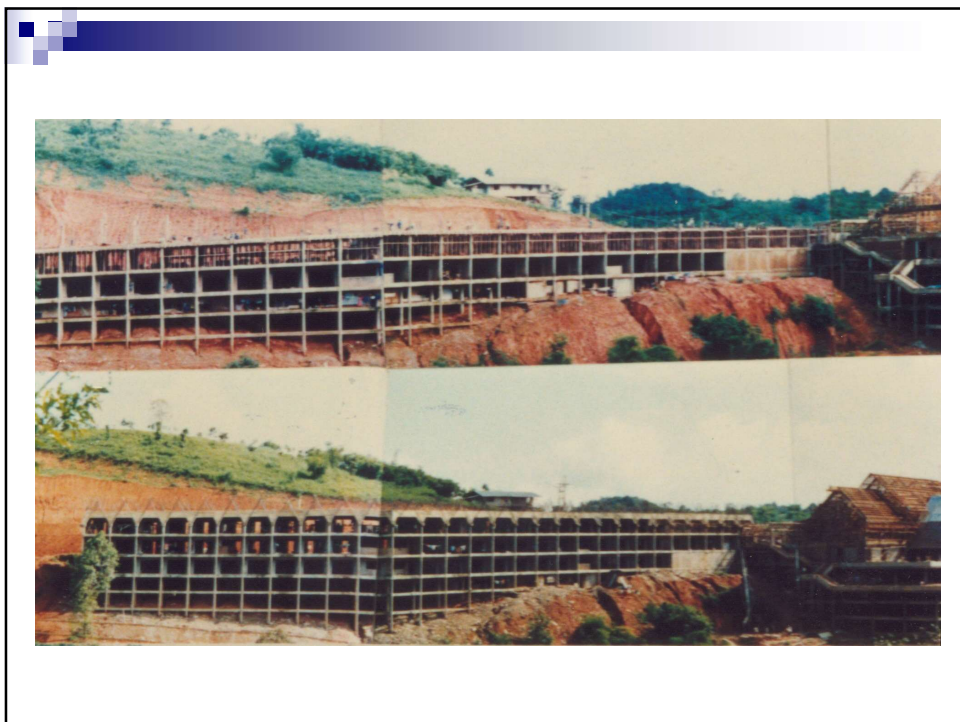
## การวิบัติของฐานรากบนลาดเขา

- การทำงานโดยประมาท
- ทำงานโดยไม่มีการคำนวณออกแบบไว้ก่อน
- ไม่มีการสำรวจข้อมูลดิน

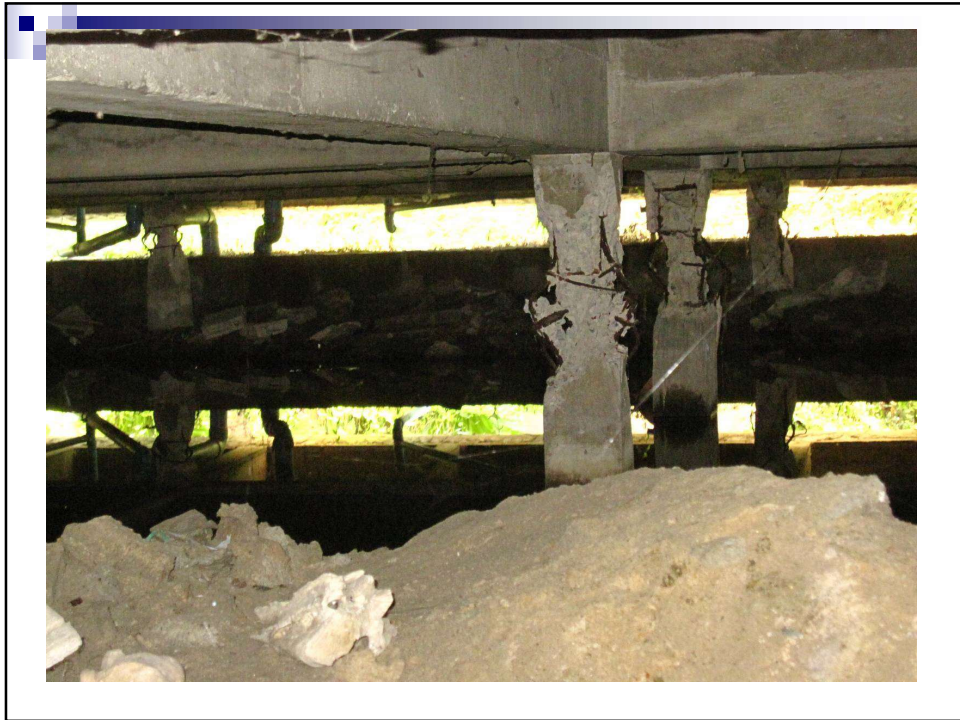
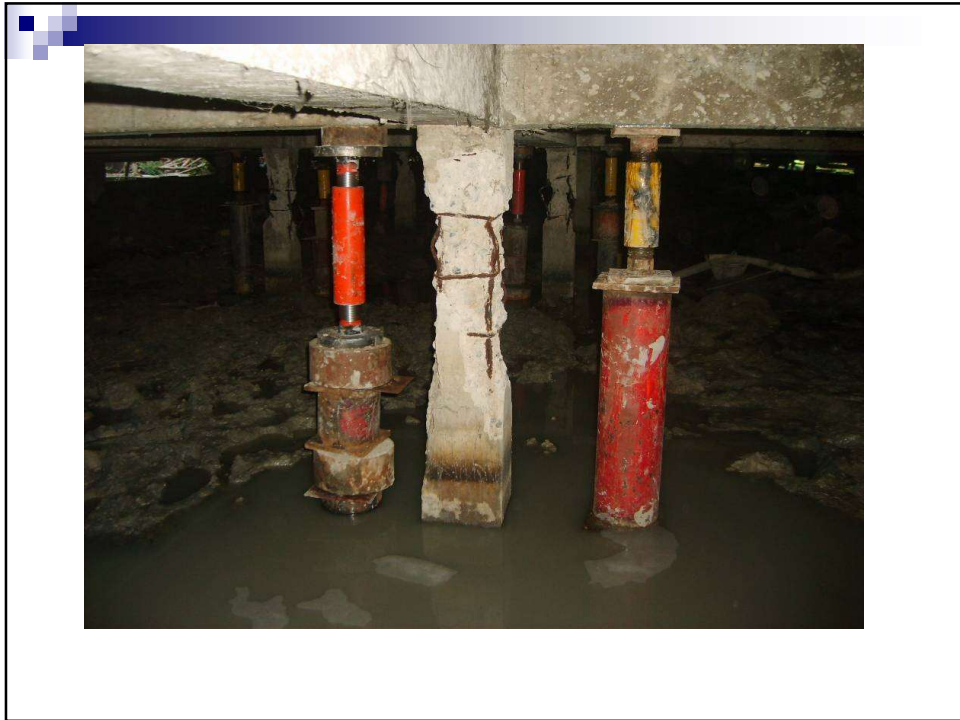
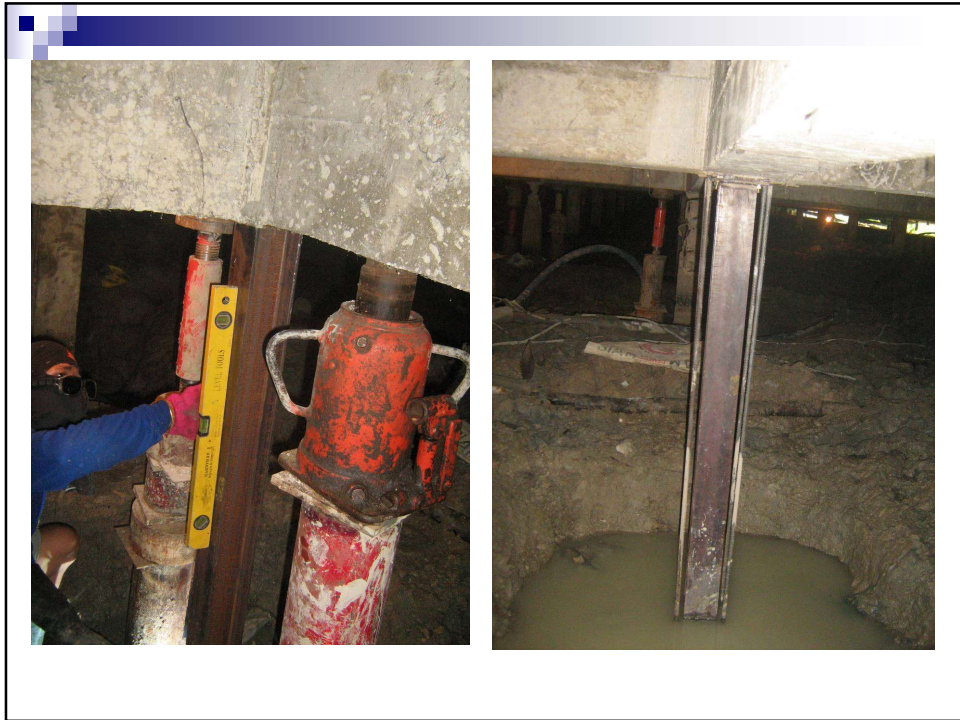
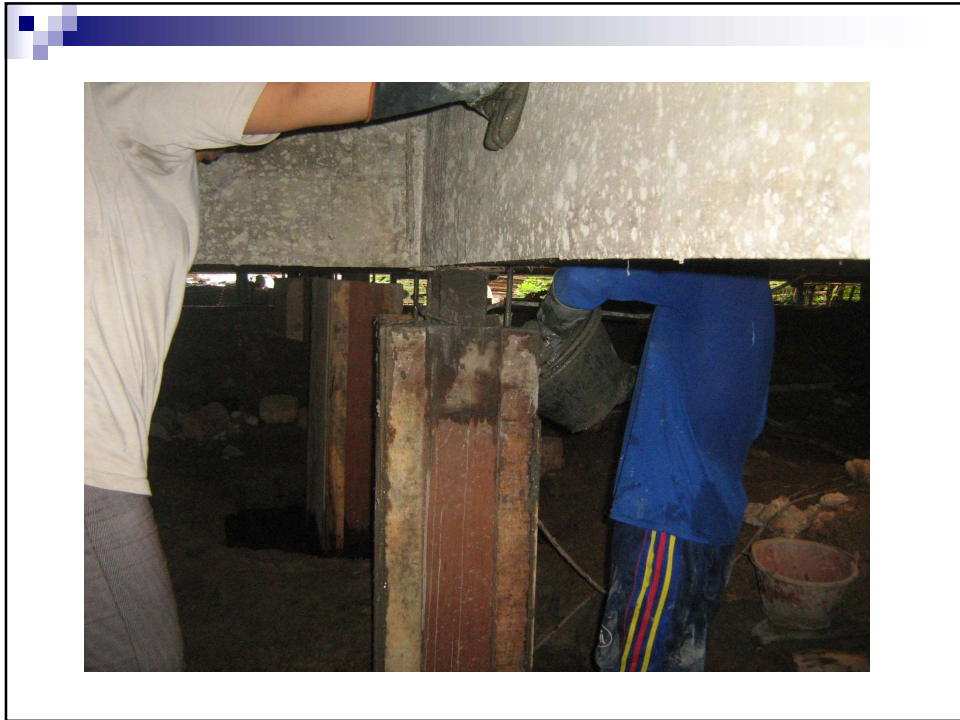
## กรณีวิบัติของโรงงาน **DELTA**

การพังทลายของชั้นลอยโรงงาน  
เคลต้าอิเล็กทรอนิกส์พังทลาย เมื่อ  
วันที่ 1 กุมภาพันธ์ 2545 เป็นเหตุให้  
มีผู้เสียชีวิต 8 คน และบาดเจ็บ  
มากกว่า 54 คน

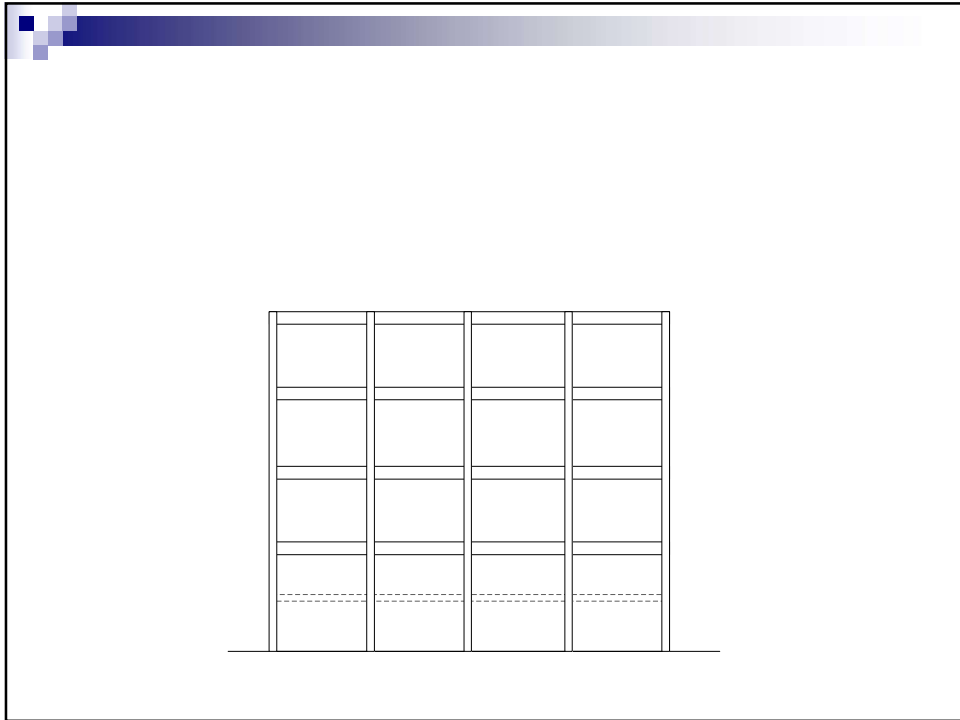
อาคารที่ขออนุญาต  
ออกแบบเป็นตึกแถว 4 ชั้น  
แต่ละชั้นรับน้ำหนัก 200 กก./ตร.ม.

อาคารที่ก่อสร้างจริง  
ออกแบบต่อไว้สำหรับเป็นตึกแถว 5 ชั้น  
แต่ละชั้นรับน้ำหนัก 200 กก./ตร.ม.

อาคารใช้งานในปัจจุบัน  
ใช้เป็นอาคารพาณิชย์ 7 ชั้น  
แต่ละชั้นรับน้ำหนัก 400-500 กก./ตร.ม.
