# ถอดบทเรียนปัญหาการ วิบัติในงานวิศวกรรมโยธา

ชูเลิศ จิตเจื้อจุน  
บริษัท ที.เอ.เทค จำกัด

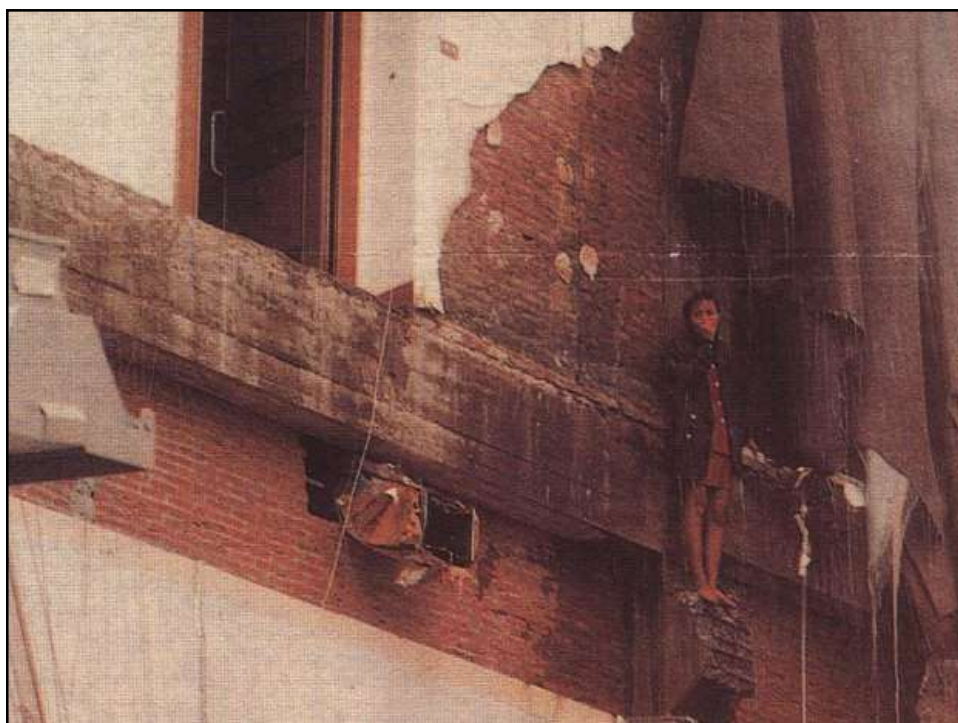
โครงสร้างส่วนที่เพิ่ง  
ต่อเติมใหม่ ที่ยังไม่  
ถล่มพังลงมา

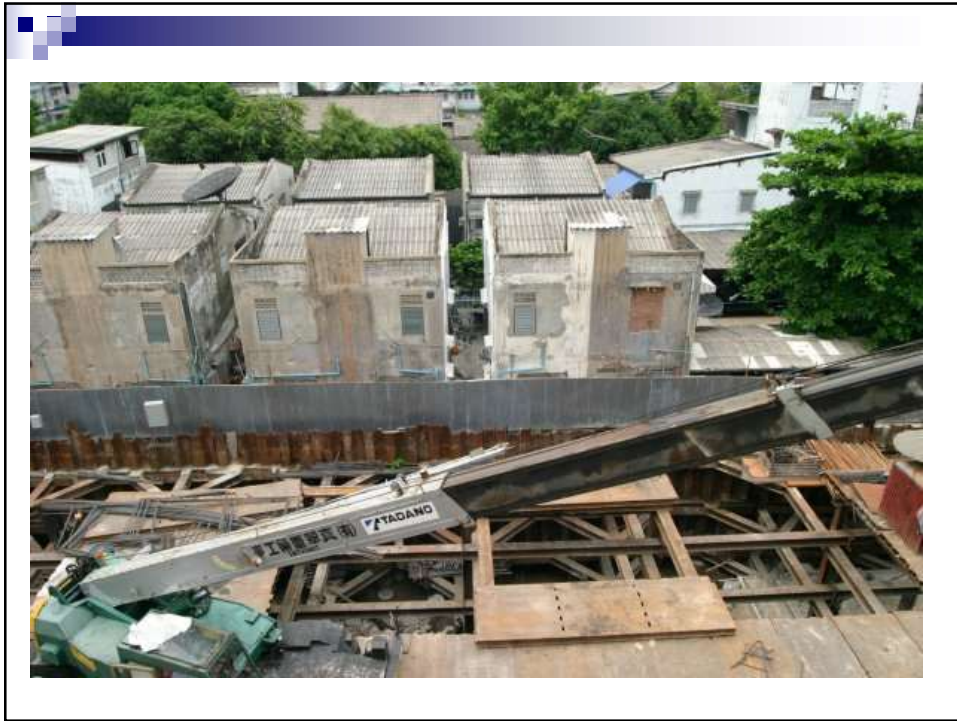
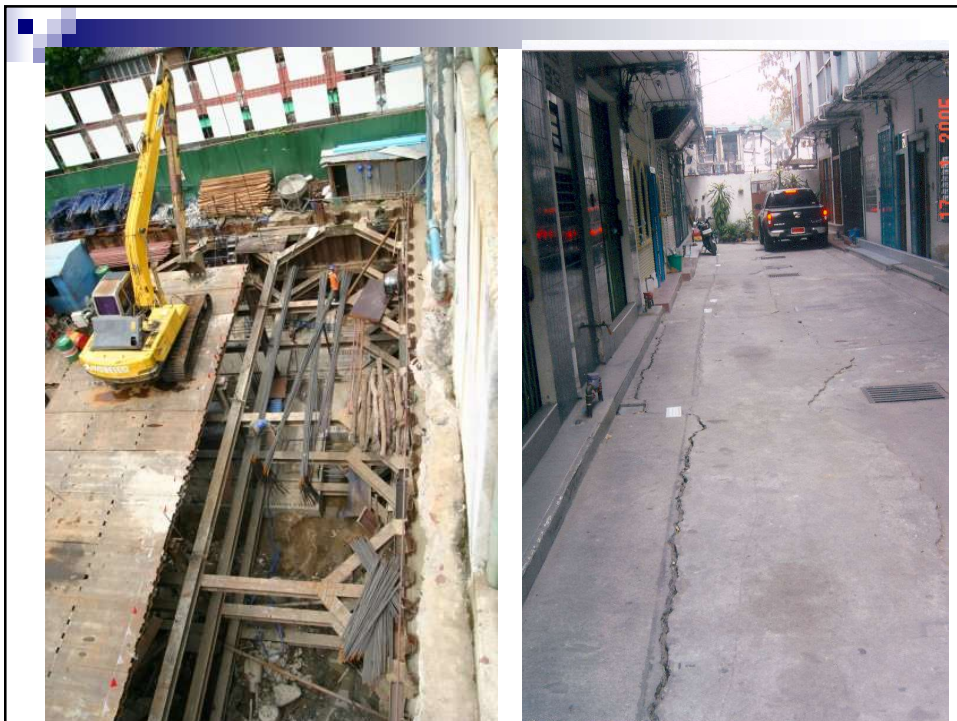
อาคารทรุดตัว  
เนื่องจากการขุดดิน

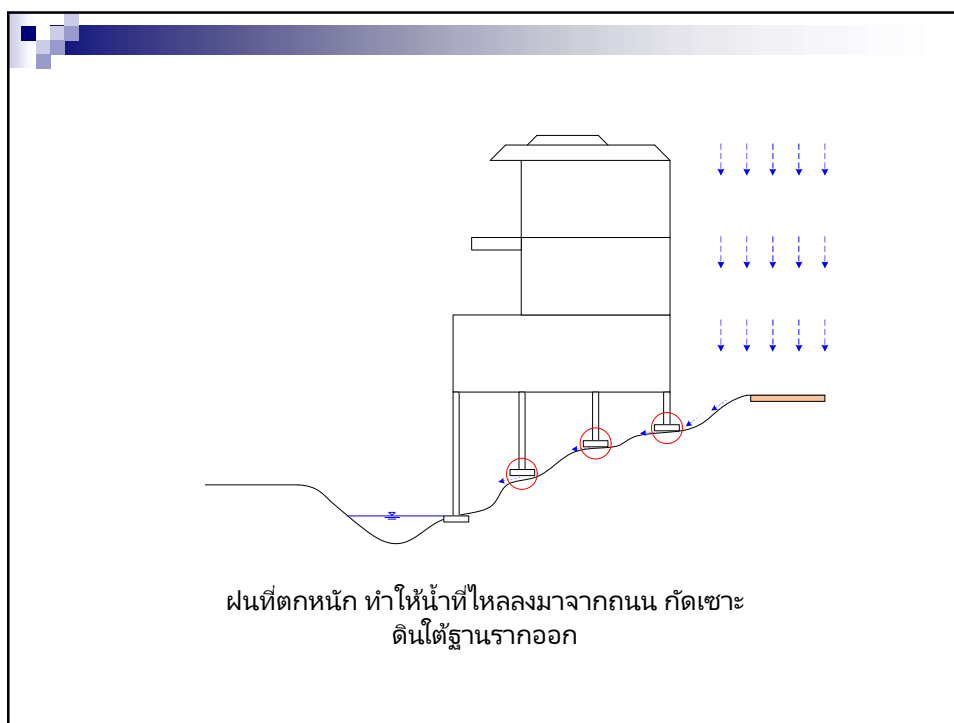
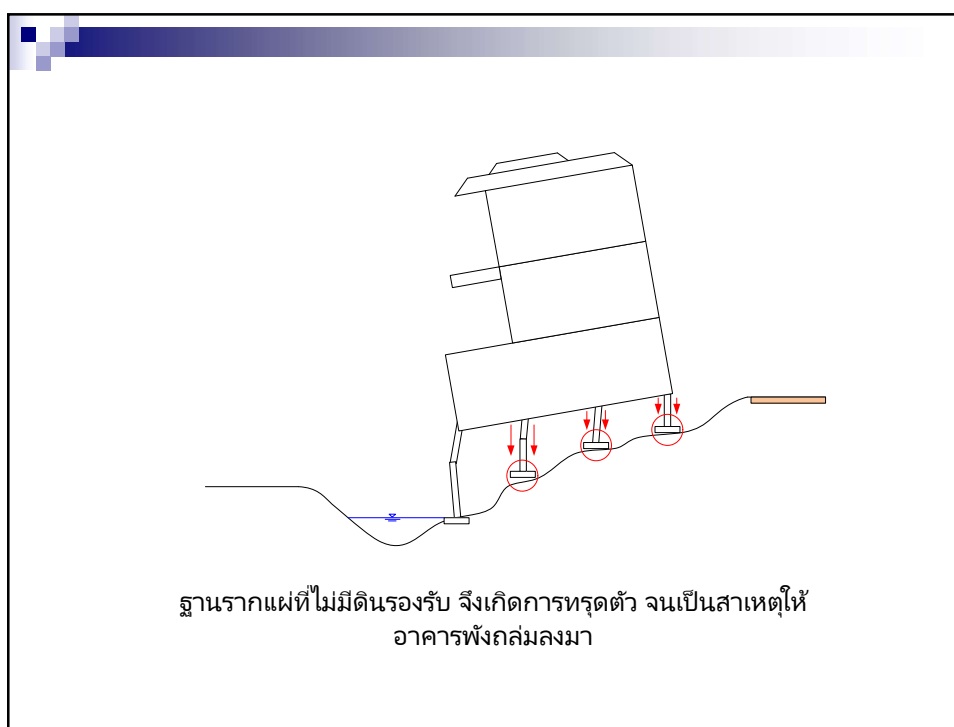
ตรวจพบ การยุบเอียงตัวของฐานรากแผ่

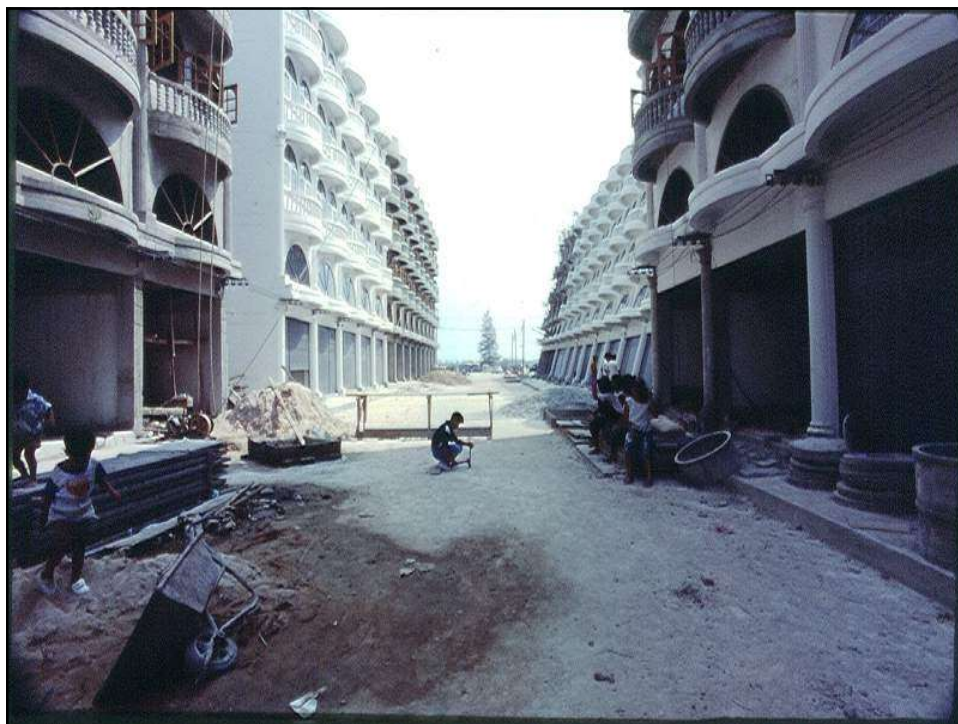
## การวิบัติเกิดจากเสาเข็มที่หักเยื้องศูนย์

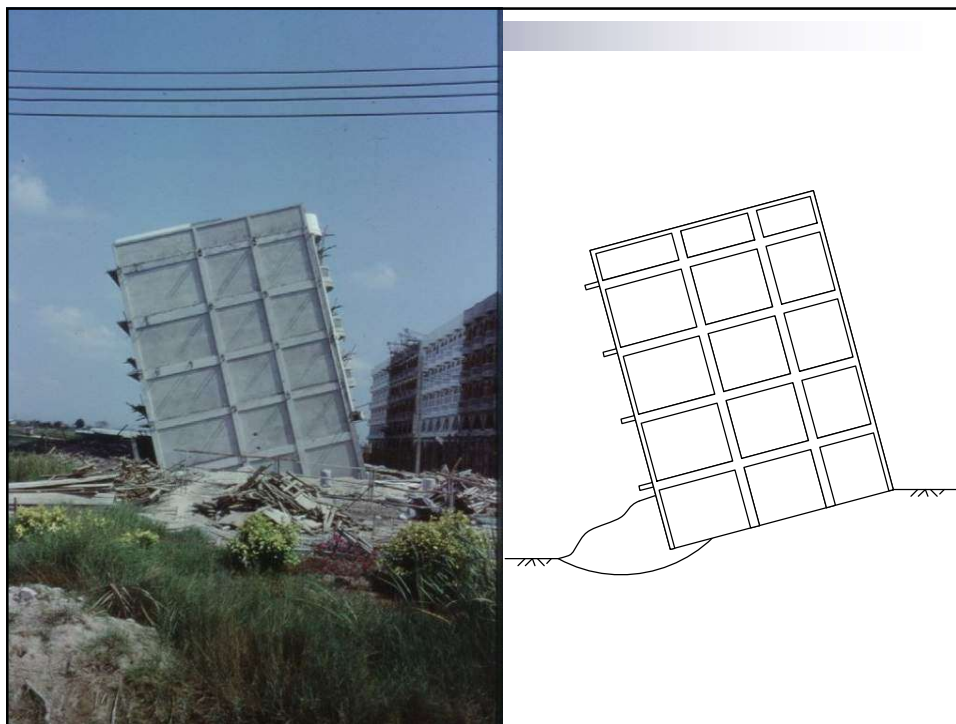
### การวิบัติที่เกิดจากเสาเข็มหัก

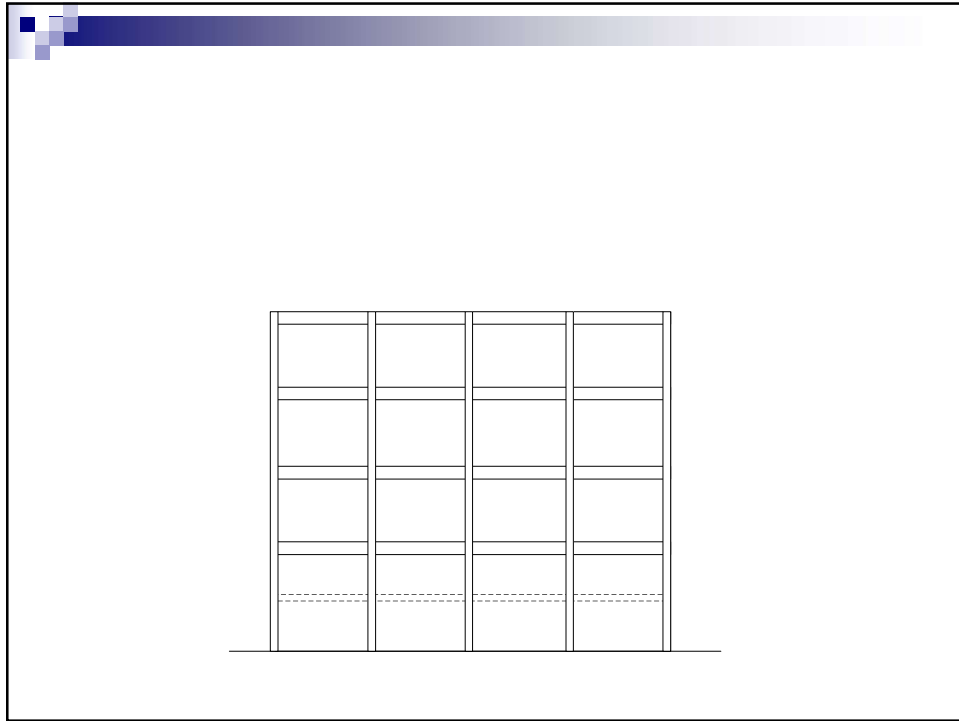
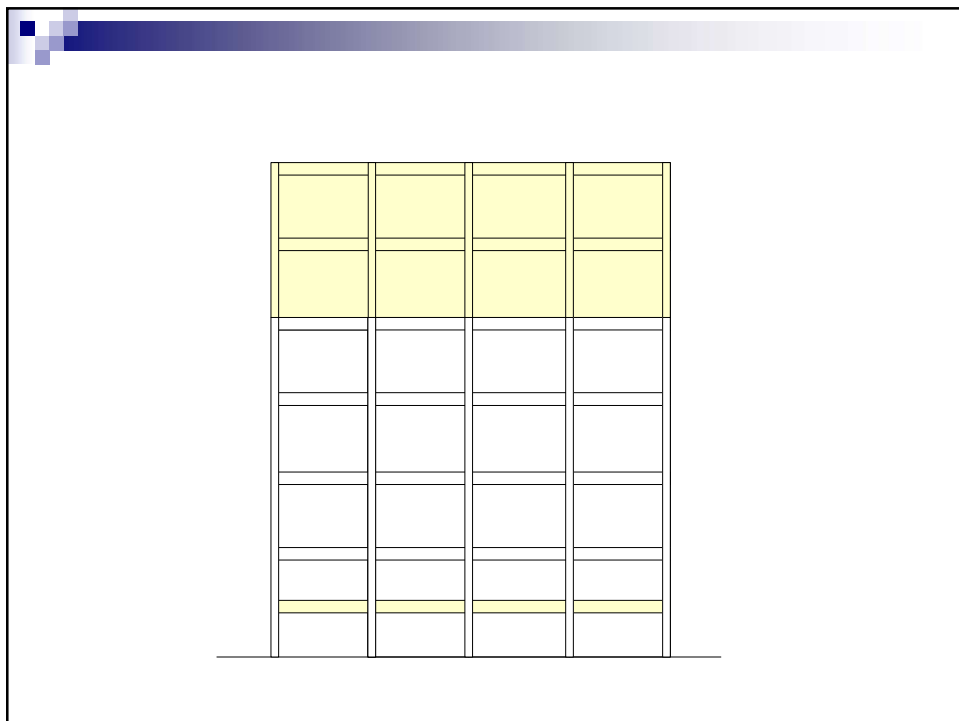
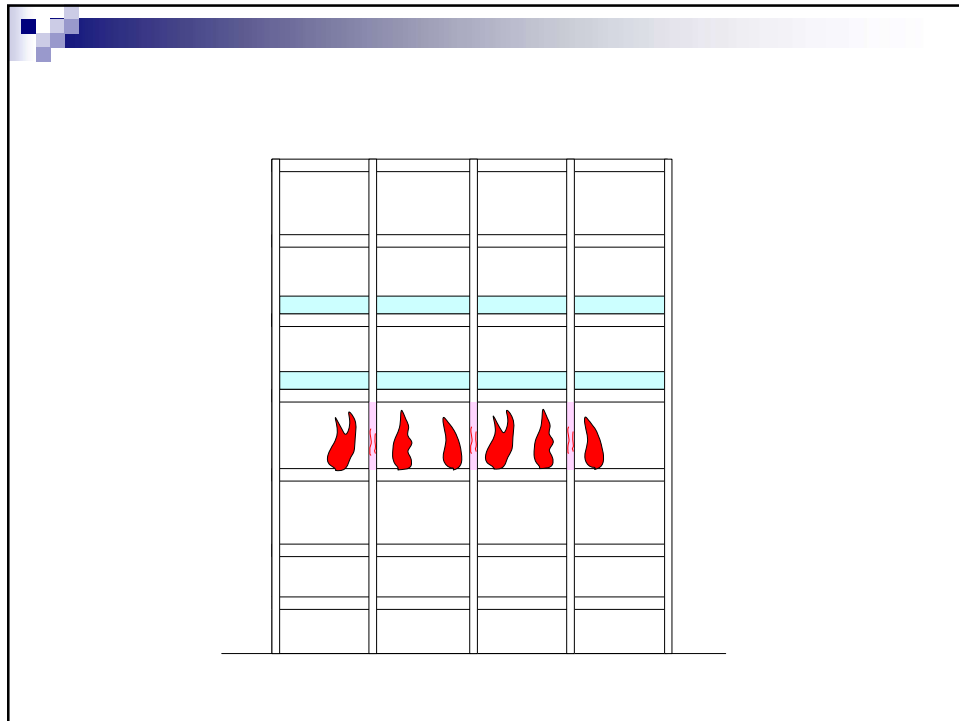
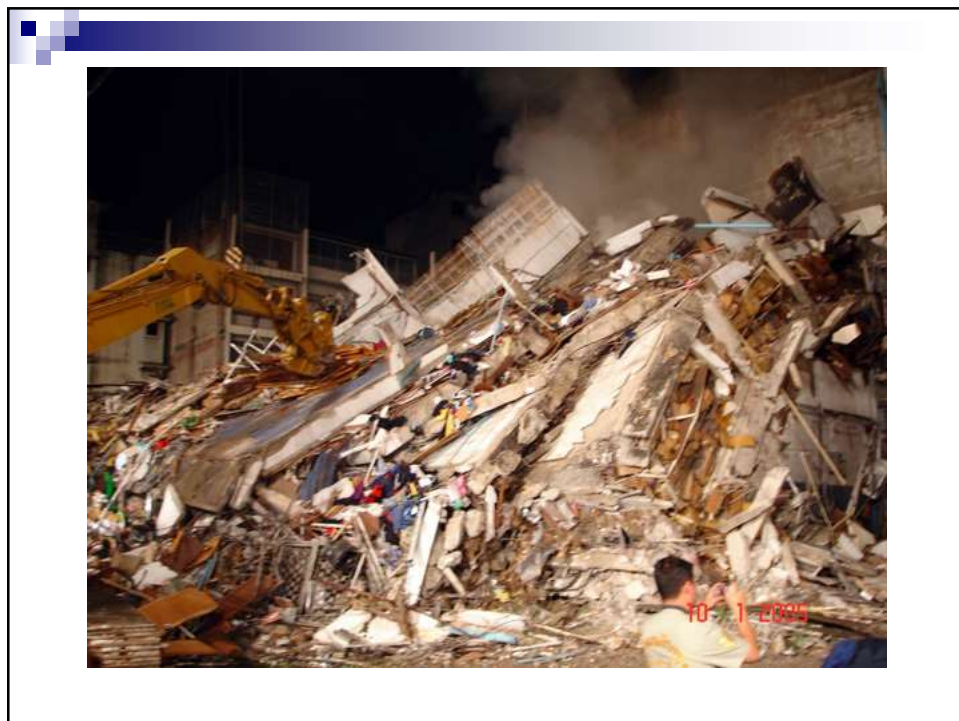
เมื่อวันอาทิตย์ ที่ 9 ม.ค. 2548 เวลาประมาณ 14.00 น. ได้เกิดเหตุเพลิงไหม้บริษัทยูไนเต็ด ยูเนี่ยนพาร์ท จำกัด เลขที่ 14/13-16 ถนนพระราม 6 ตัดใหม่ แขวงรองเมือง เขตปทุมวัน กทม. ซึ่งเปิดเป็นร้านจำหน่ายอะไหล่ และอุปกรณ์ประดับรถยนต์ โดยหลังจากเกิดเพลิงไหม้ไม่ถึง 2 ชั่วโมง อาคารก็ได้เกิดพังถล่มลงมาทั้งหมด เป็นเหตุให้เจ้าหน้าที่ดับเพลิงและเจ้าหน้าที่หน่วยกู้ภัยที่กำลังทำงานติดอยู่ภายในซากตึก

- การใช้งานอาคารผิดประเภท คือใช้งานเป็นที่เก็บอะไหล่รถยนต์ โดยประมาณน่าจะมียานยนต์ 300-500 คัน./ตร.ม. ซึ่งมากกว่าความสามารถในการรับน้ำหนักของตึกแถวตามกฎกระทรวงที่กำหนดไว้ 200 คัน./ตร.ม.
- การต่อเติมอาคารโดยไม่มีการเสริมความแข็งแรงเพิ่มให้กับโครงสร้างอาคาร
- ความร้อนเนื่องจากไฟไหม้ทำให้ความแข็งแรงของโครงสร้าง คสล. ลดลง
- การแตกร้าวของโครงสร้างอันเนื่องมาจากการหดตัวอย่างรวดเร็ว
- น้ำหนักที่เพิ่มขึ้นของน้ำที่ใช้ในการดับเพลิง
- คุณภาพของการก่อสร้างที่ต่ำกว่าเกณฑ์มาตรฐาน
