# กรณีตัวอย่างการพิบัติ

ชูเลิศ จิตเจื้อจุน

บริษัท ที.เอ.เทค จำกัด

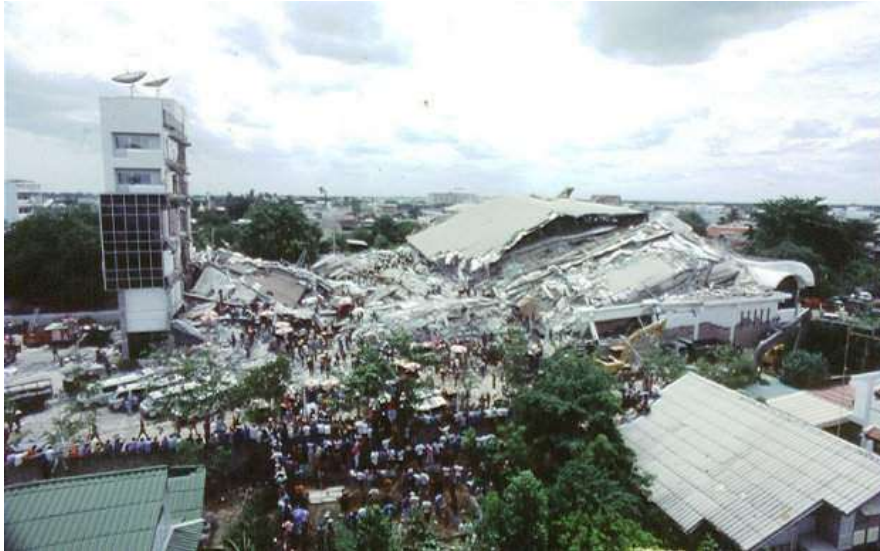
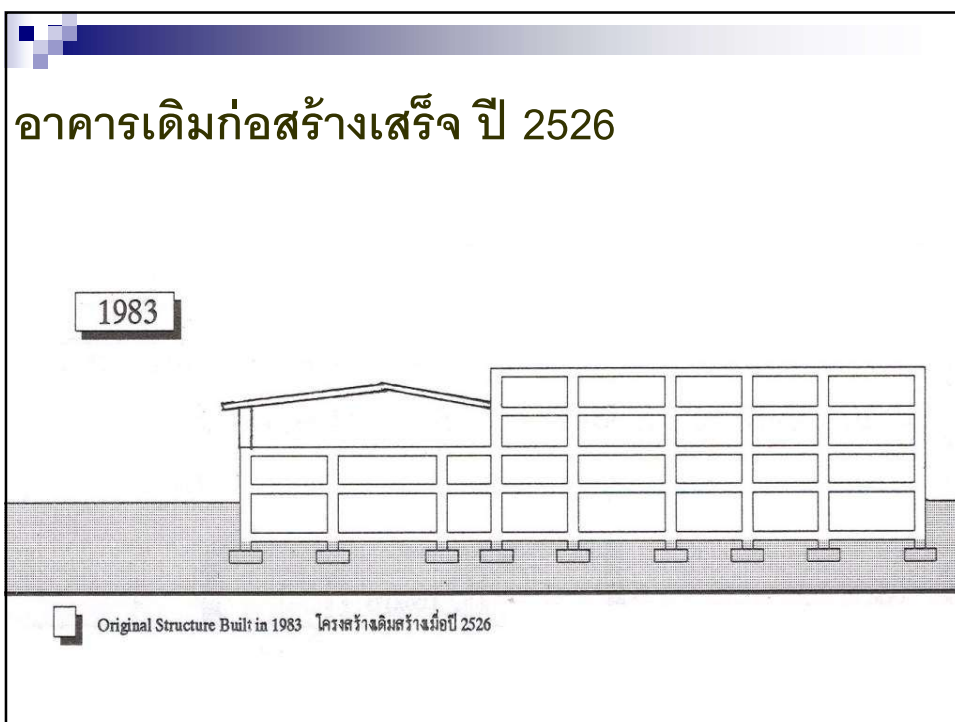
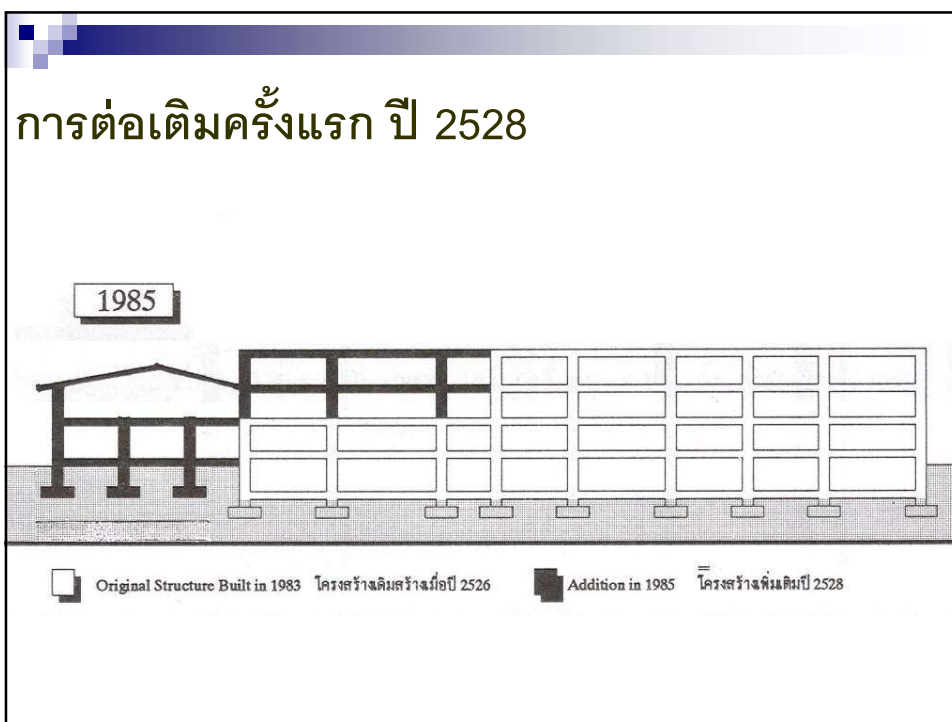
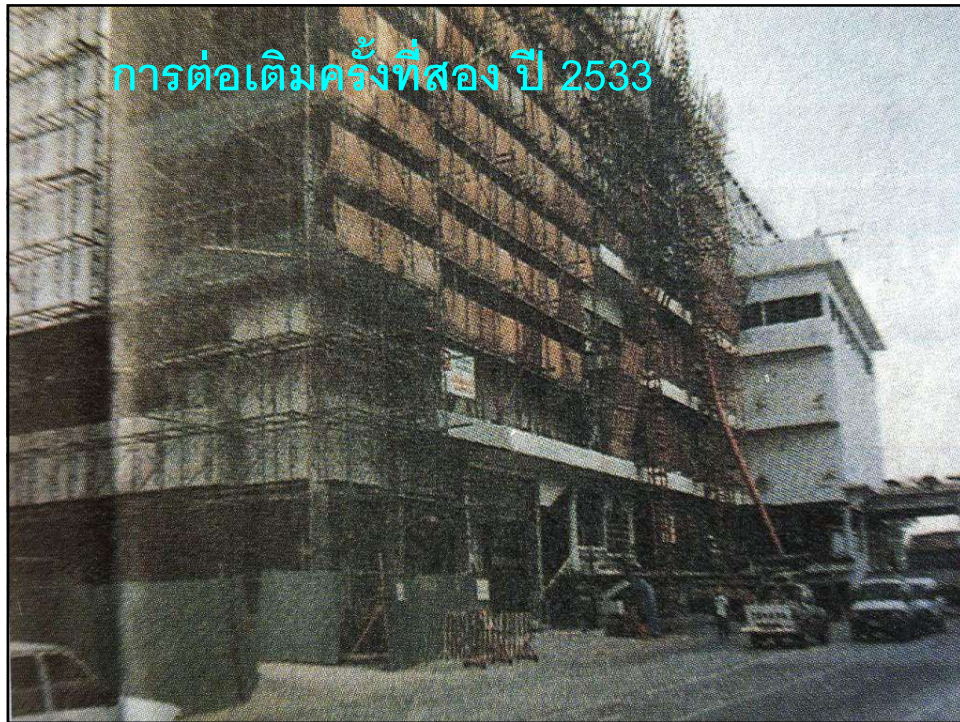
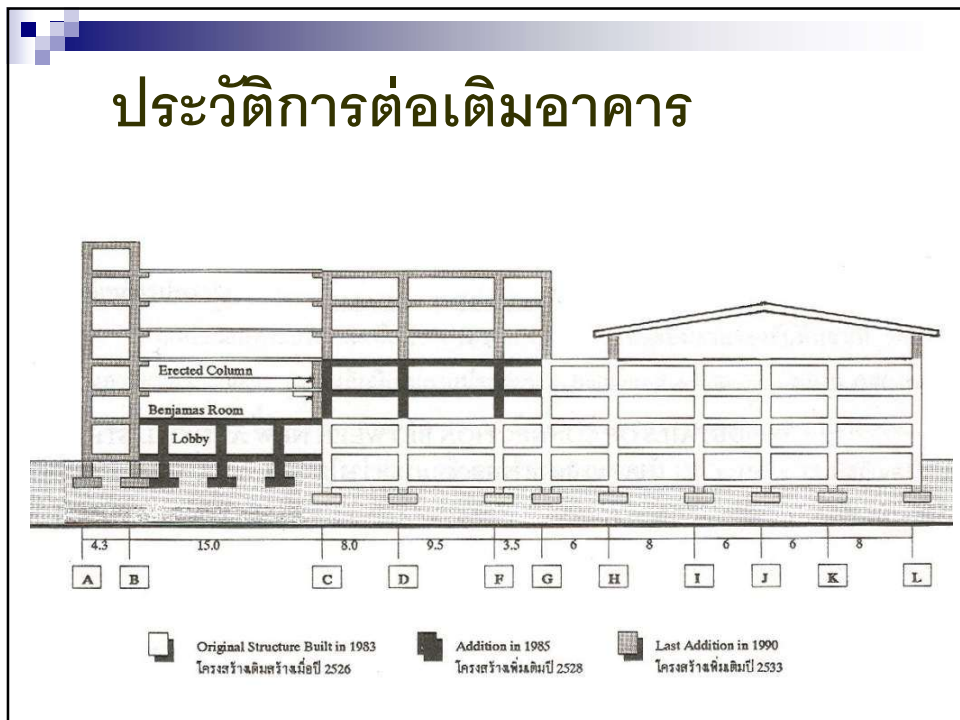
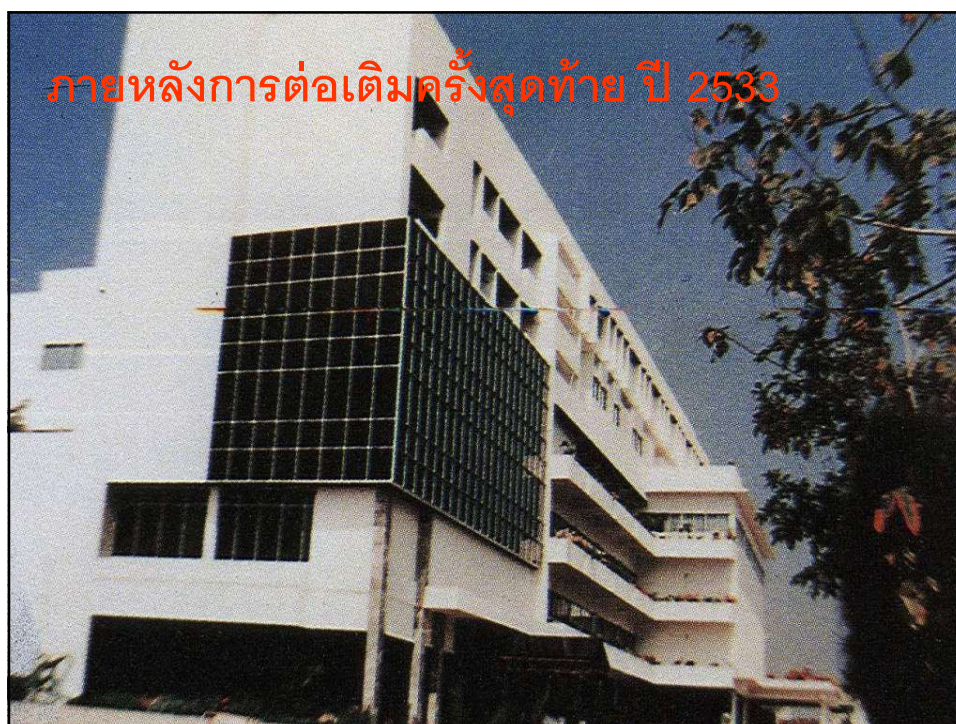
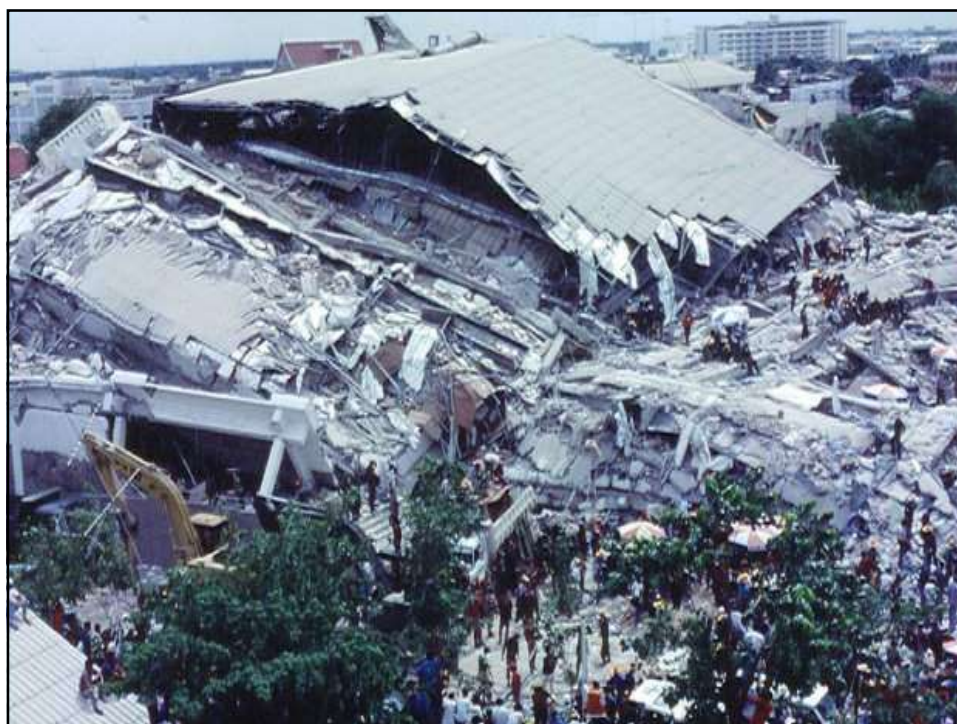
## โรงแรมรอยัลพลาซ่าโคราชถล่ม ผู้เสียชีวิต 137 ศพ

- วันที่ 13 สิงหาคม 2536 เวลาประมาณ 10.10 น. อาคารในส่วนเดิมที่ต่อเติมจาก 3 ชั้น เป็น 6 ชั้น ของโรงแรมรอยัลพลาซ่าได้พังถล่มลงมาอย่างรุนแรงและฉับพลัน คงเหลือไว้เฉพาะอาคารสร้างใหม่ด้านหน้าที่เป็น โถงลิฟต์ การพังทลายเป็นลักษณะที่เสาโครงสร้างทุกชั้นถูกทำลายจนหมด ทำให้พื้นและคานของอาคารทั้ง 6 ชั้นร่วงลงมาซ้อนทับกัน เหลือความสูงของอาคารเพียงประมาณ 5 เมตร

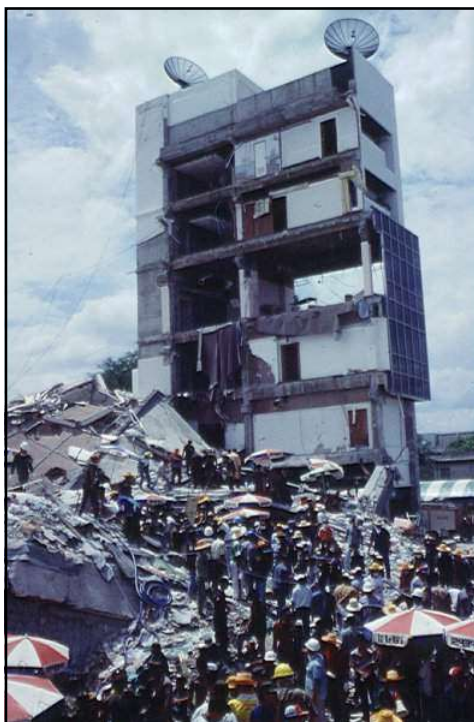
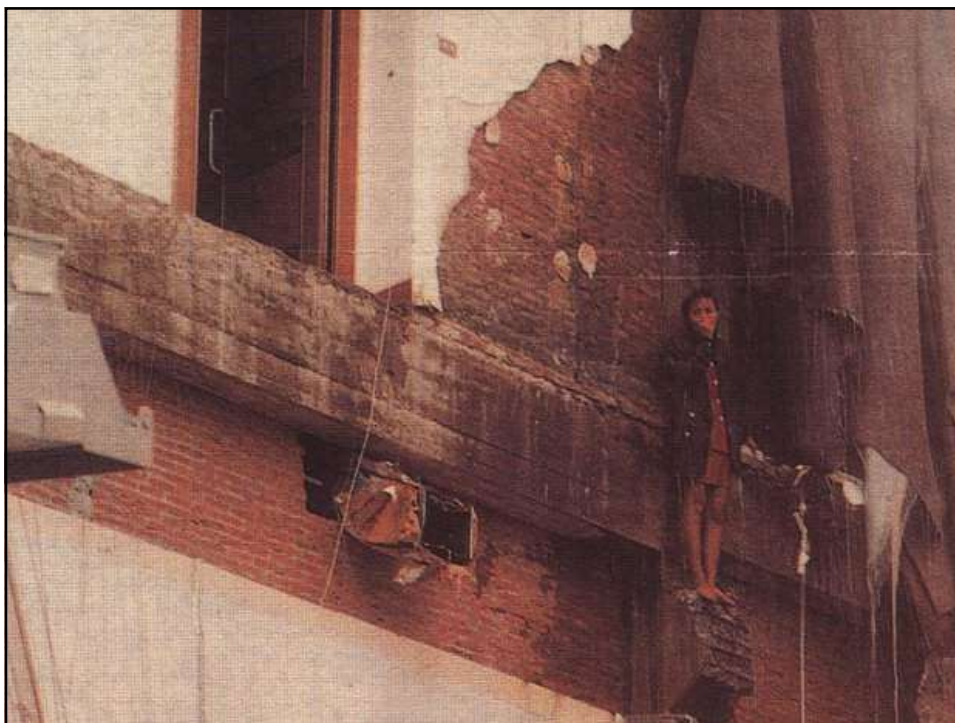
โครงสร้างส่วนที่เพิ่ง  
ต่อเติมใหม่ ที่ยังไม่  
ถล่มพังลงมา

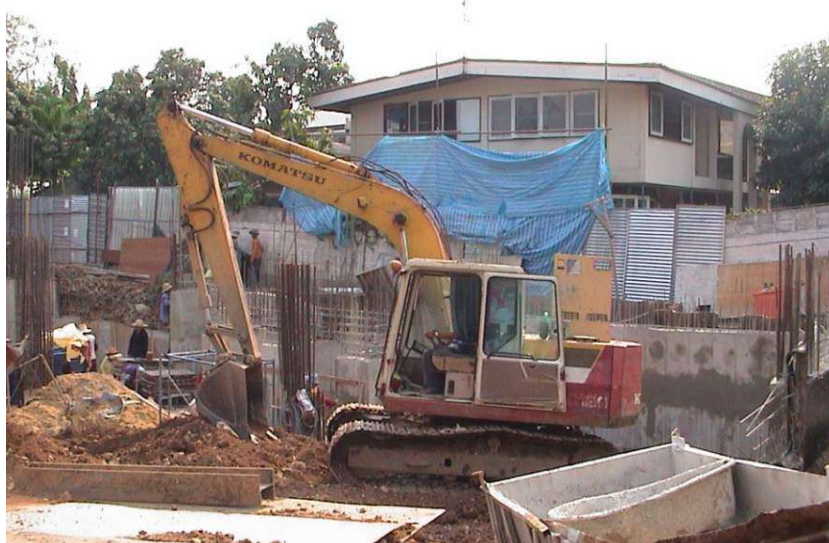
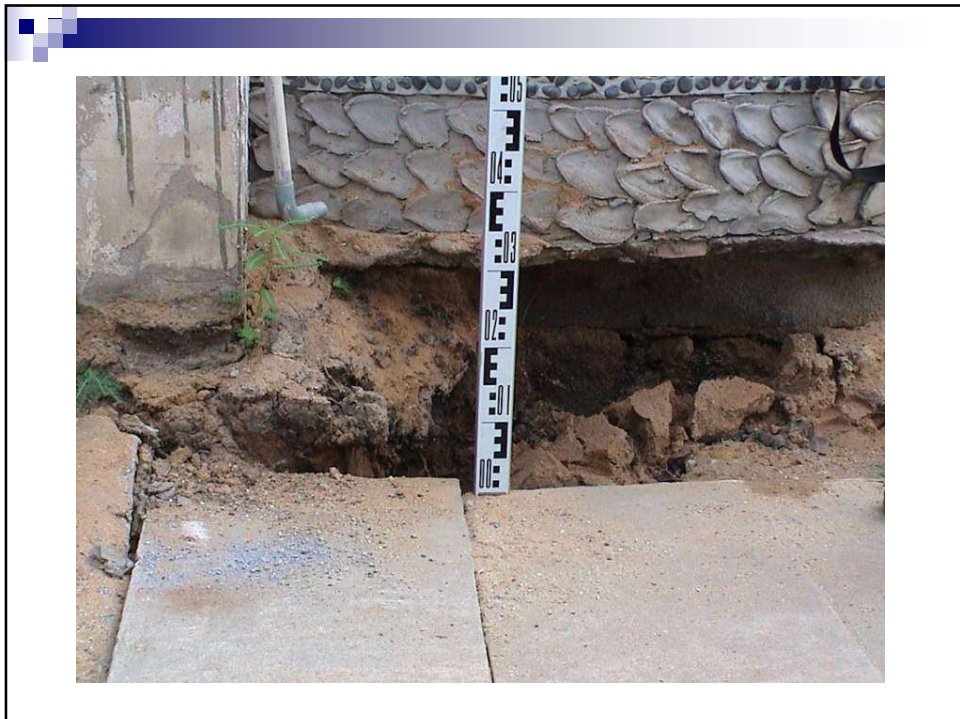
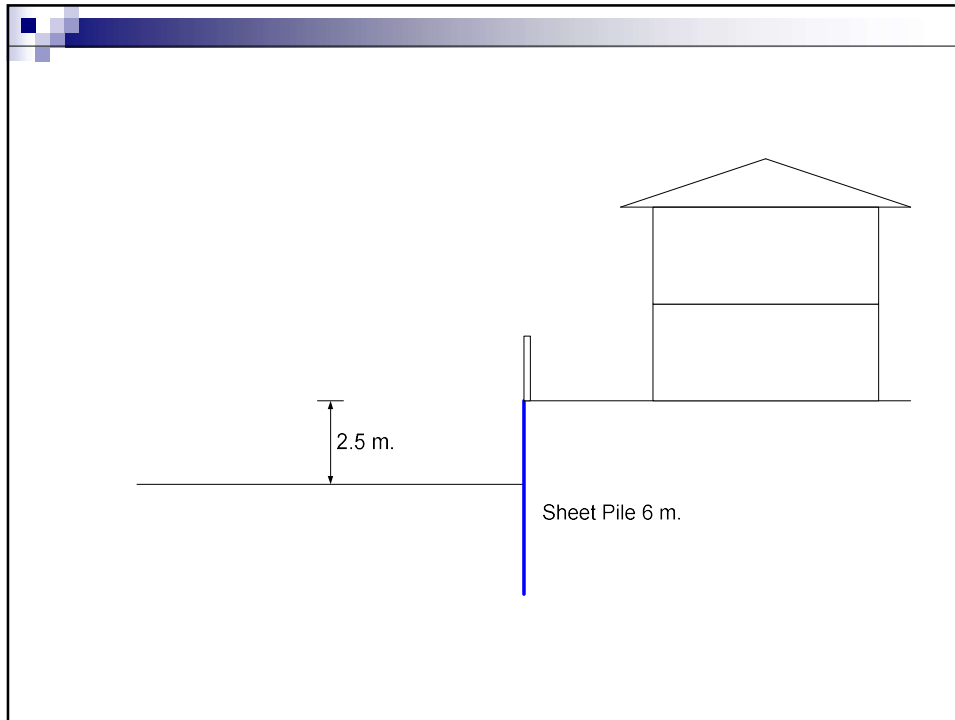
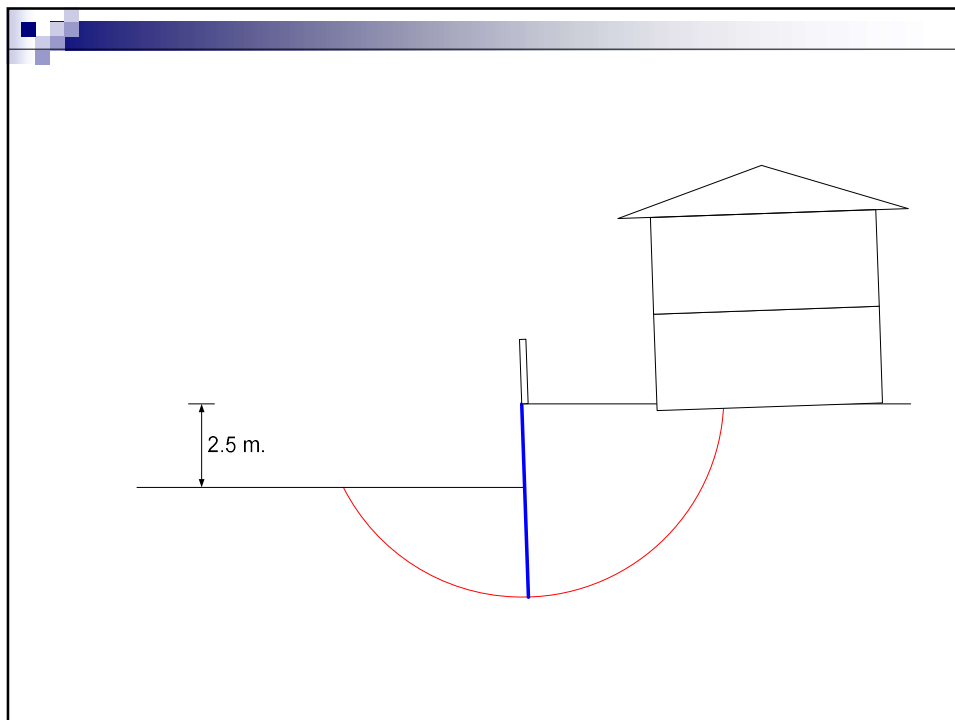
## งานก่อสร้างชั้นใต้ดินอาคารอื่น

- ไม่มีการเจาะสำรวจดิน
- ไม่มีการคำนวณออกแบบ
- รูปแบบของโครงสร้างป้องกันดินชั่วคราวที่ใช้ไม่เหมาะสม

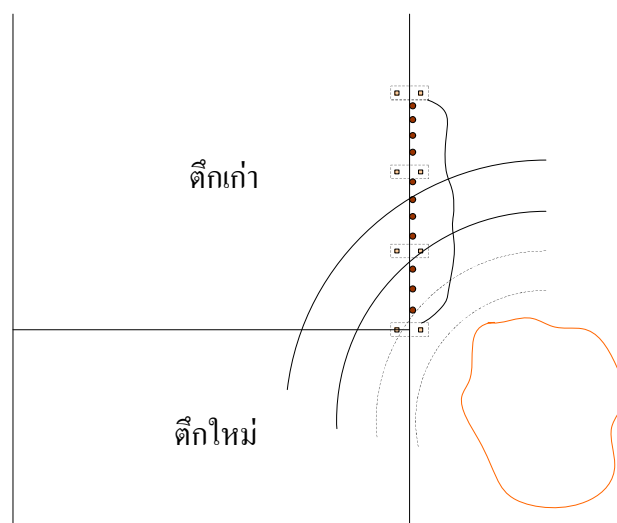
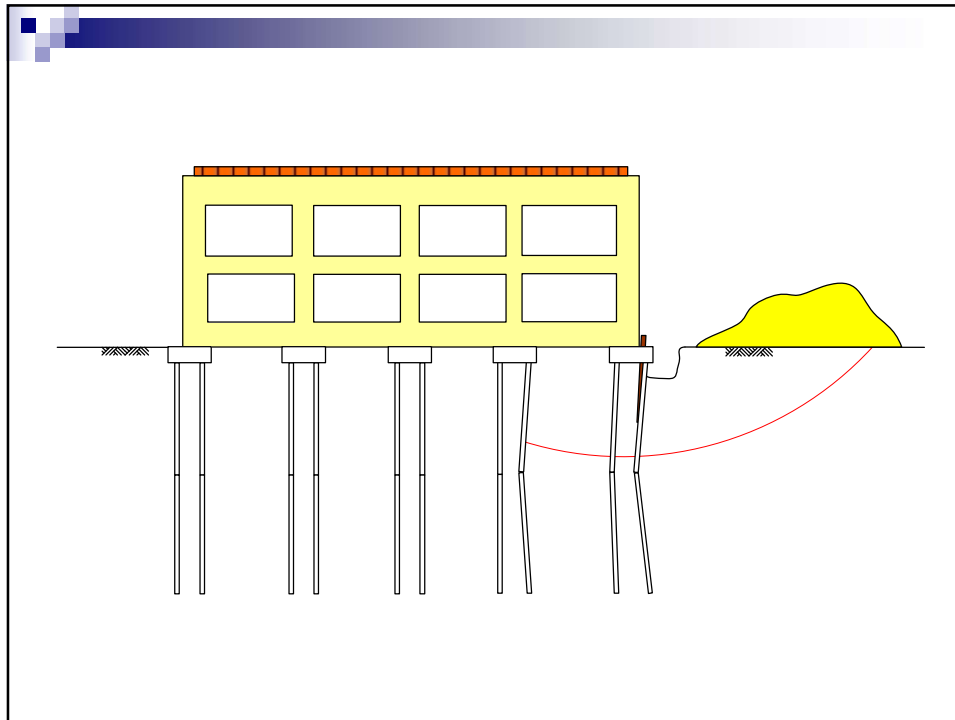
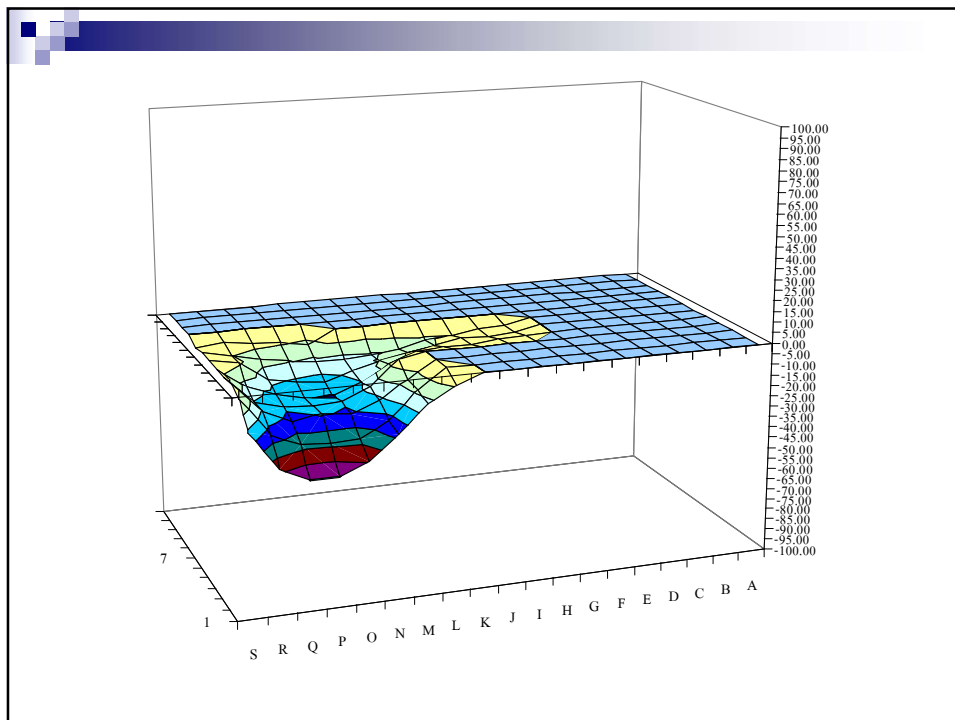
## การกองดินโดยประมาท

- การทำงานโดยประมาท
- ทำงานโดยไม่มีการคำนวณออกแบบไว้ก่อน

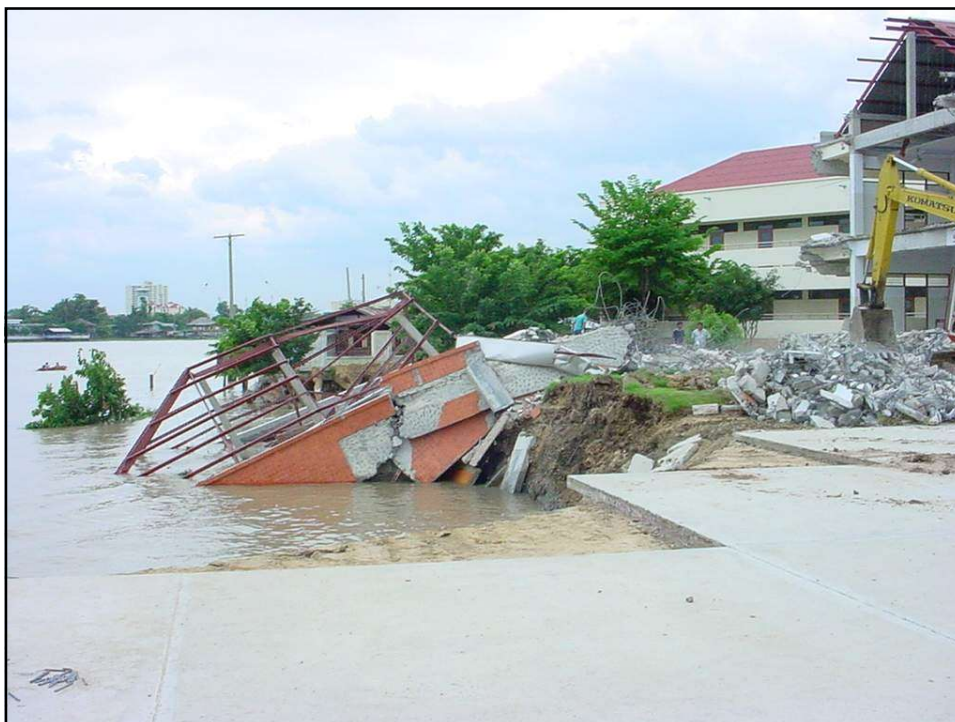
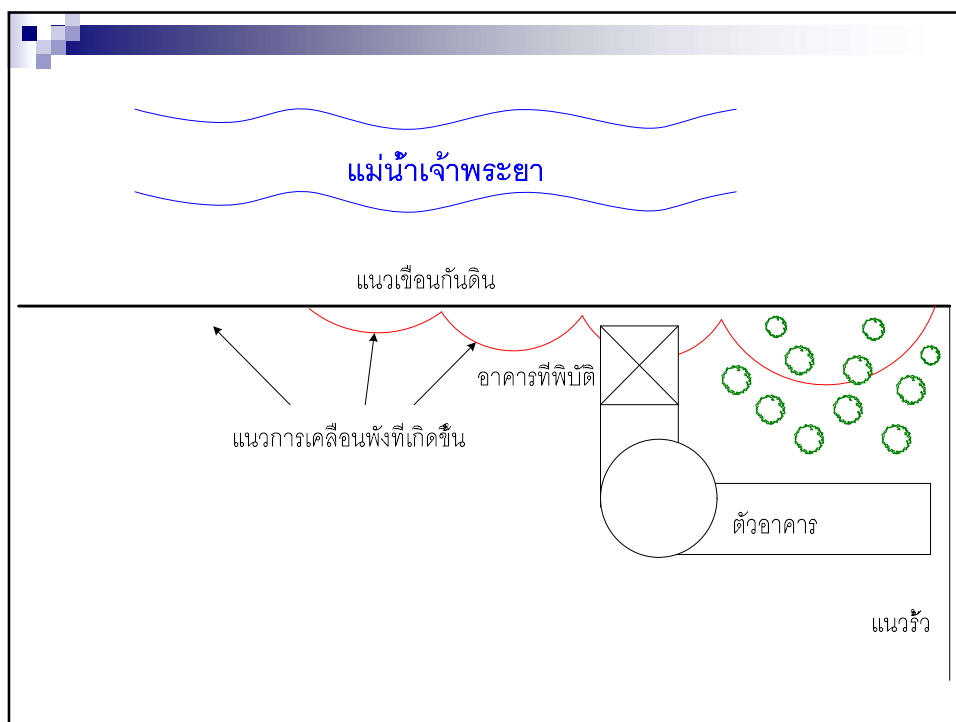
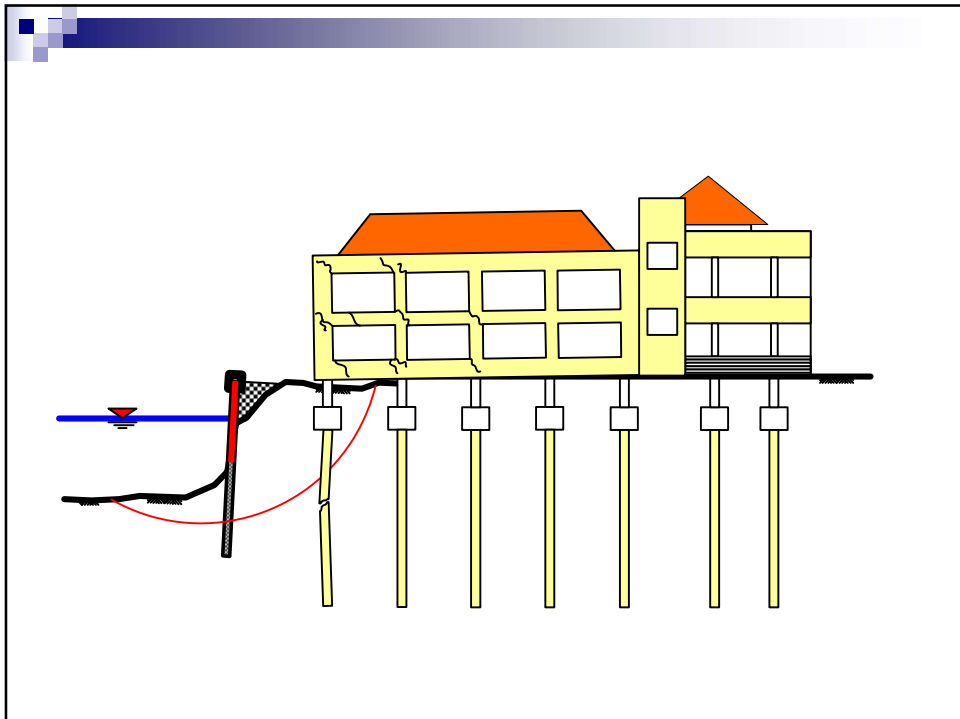
## การวิบัติของ รร.วัดเฉลิมพระเกียรติ จ.นนทบุรี

- การกัดเซาะจากกระแสน้ำของแม่น้ำเจ้าพระยา ทำให้ลาดดินมีความชันสูงขึ้น
- การถมดินเพิ่ม ทำให้มีน้ำหนักกดทับมากขึ้น (Q)
- การลดระดับน้ำของแม่น้ำอย่างรวดเร็ว (Rapid drawdown) ทำให้มีปริมาณน้ำค้างอยู่ในมวลดินเป็นปริมาณมาก ซึ่งเป็นการเพิ่มน้ำหนักให้กับมวลดิน เมื่อดินรับไม่ได้จึงเกิดการวิบัติในที่สุด

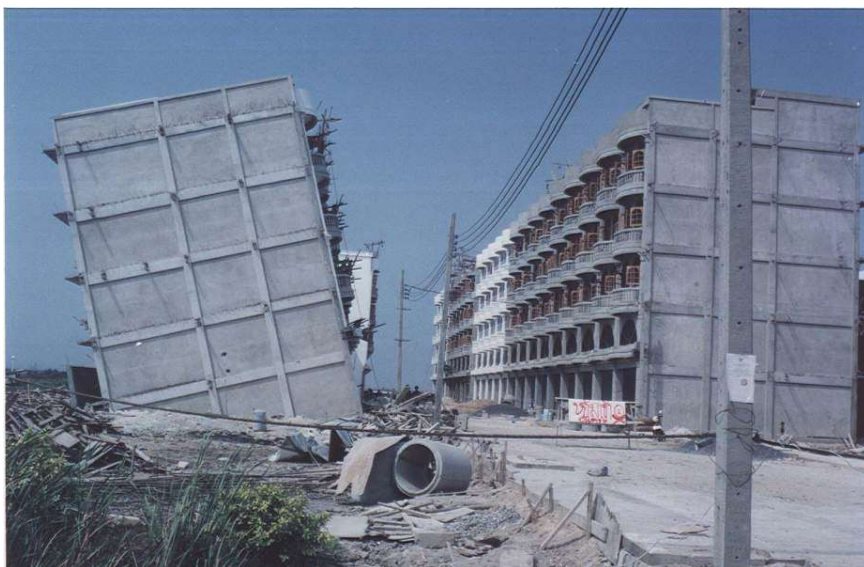
## อาคารพาณิชย์ 4 ชั้น บางนา กม. 28

- เนื่องจากก่อนมีการก่อสร้างได้มีการถมดินสูง **2.5** เมตร โดยไม่มีโครงสร้างชั่วคราวคอยป้องกันการเคลื่อนตัวของดินถม นอกจากนี้ที่ดินเดิมเป็นดินอ่อนมาก มีค่าความแข็งแรงต่ำกว่า 1 ตันต่อตารางเมตร และการถมดินนี้ถมแค่เฉพาะที่ดินของโครงการซึ่งประชิดเขต โดยเข็มที่ใช้เป็น I 40x40 ยาว 30 เมตรฐานละ 1 ต้น เมื่อตอกเสร็จแล้วทางโครงการพบว่า **เข็มผิดจากศูนย์ตำแหน่งเดิมระหว่าง 10-35 เซนติเมตร** โดยผู้ออกแบบเข้าใจว่าเสาเข็มนี้ศูนย์เนื่องจากการตอกเข็มผิดตำแหน่ง จึงได้แก้ไขโดยการออกแบบเป็น Strap Beam แต่ในความเป็นจริงแล้ว เสาเข็มถูกแรงดันจากดินถมไปดันทำให้เสาเข็มหัก ซึ่งภายหลังได้ทำการก่อสร้างไปจนเสร็จเรียบร้อยแล้ว อาคารจึงเกิดการทรุดเอียงลงมา เป็นมุมประมาณ 15 องศา และมีการเคลื่อนตัวไปทางด้านข้างประมาณ 50 เซนติเมตรต่อวัน

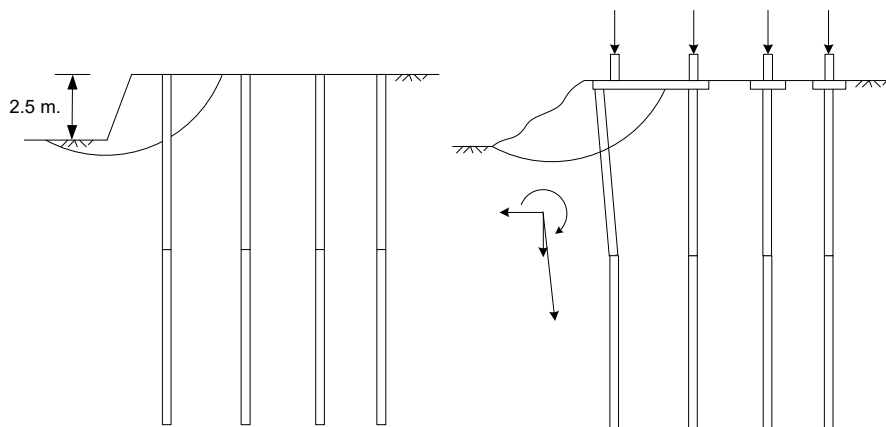
## การเคลื่อนตัวของดินทำให้เสาเข็มหัก

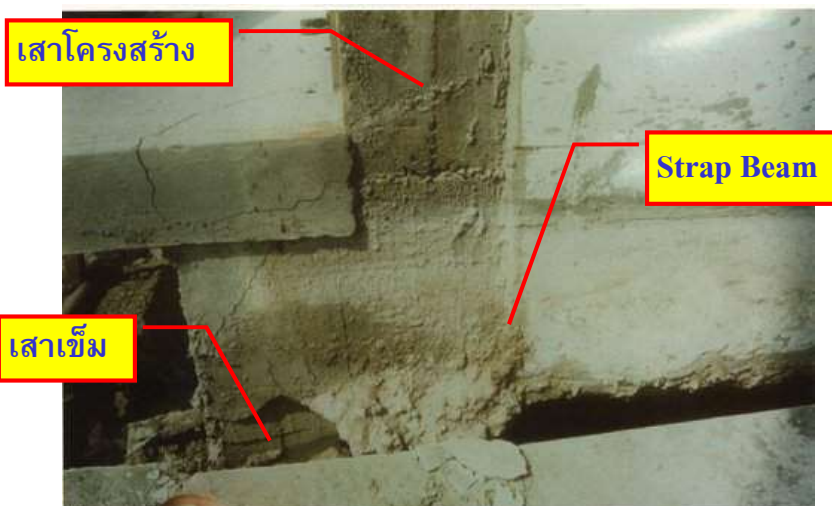
## การวิบัติเกิดจากเสาเข็มที่หักเยื้องศูนย์

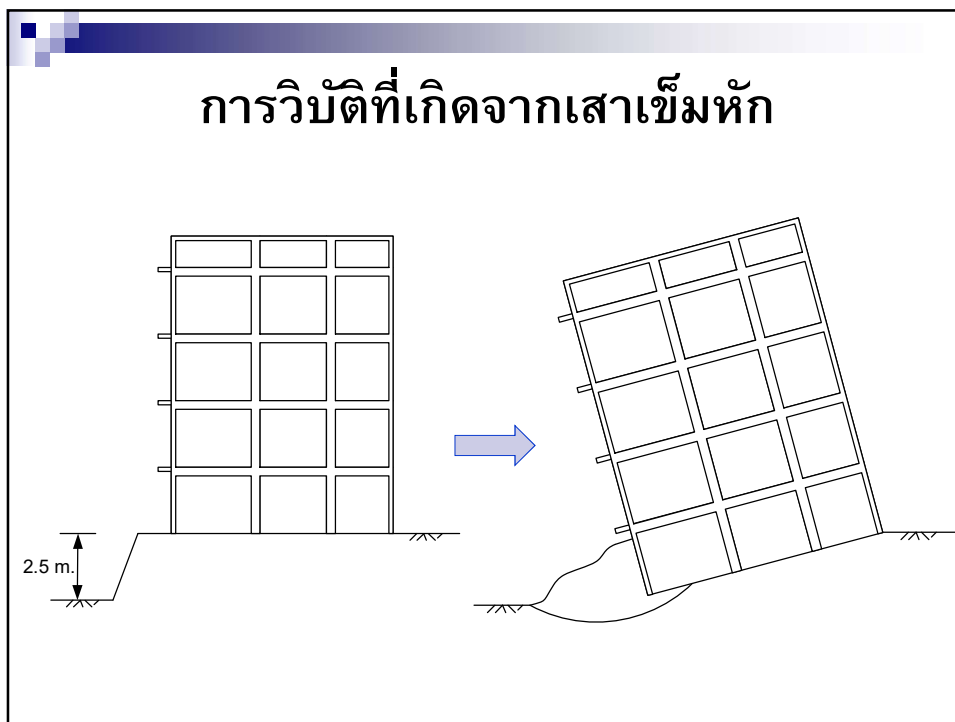
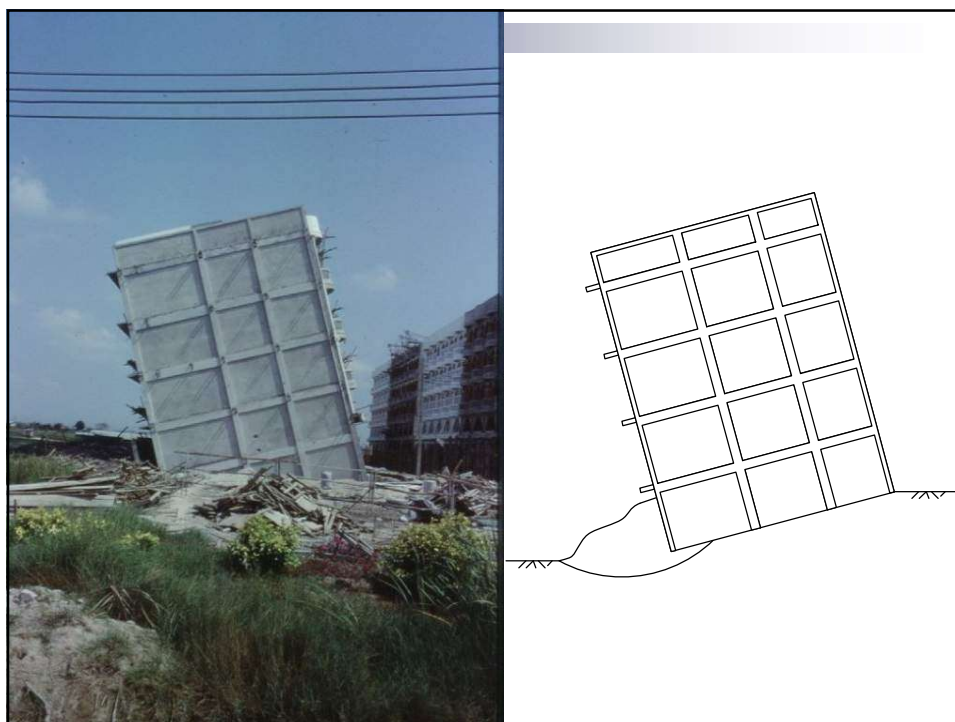
## การวิบัติที่เกิดจากเสาเข็มหัก

- การทำงานโดยประมาท
- ทำงานโดยไม่มีการคำนวณออกแบบไว้ก่อน
- ไม่มีโครงสร้างป้องกันดินพัง
- พื้นที่ดังกล่าวเป็นบริเวณที่ดินอ่อนมากเป็นพิเศษ

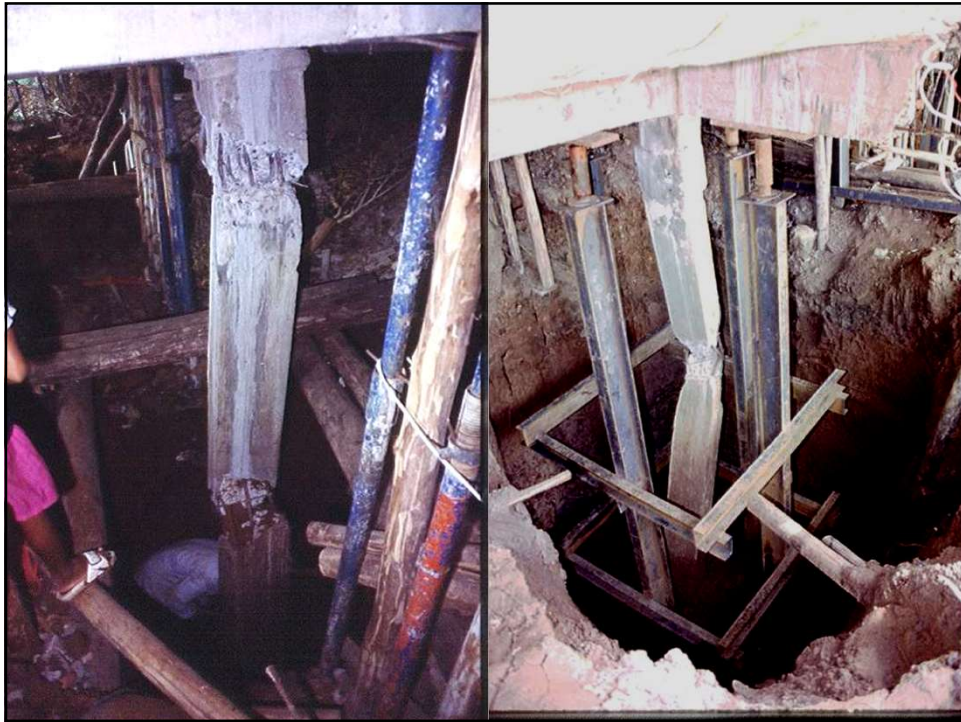
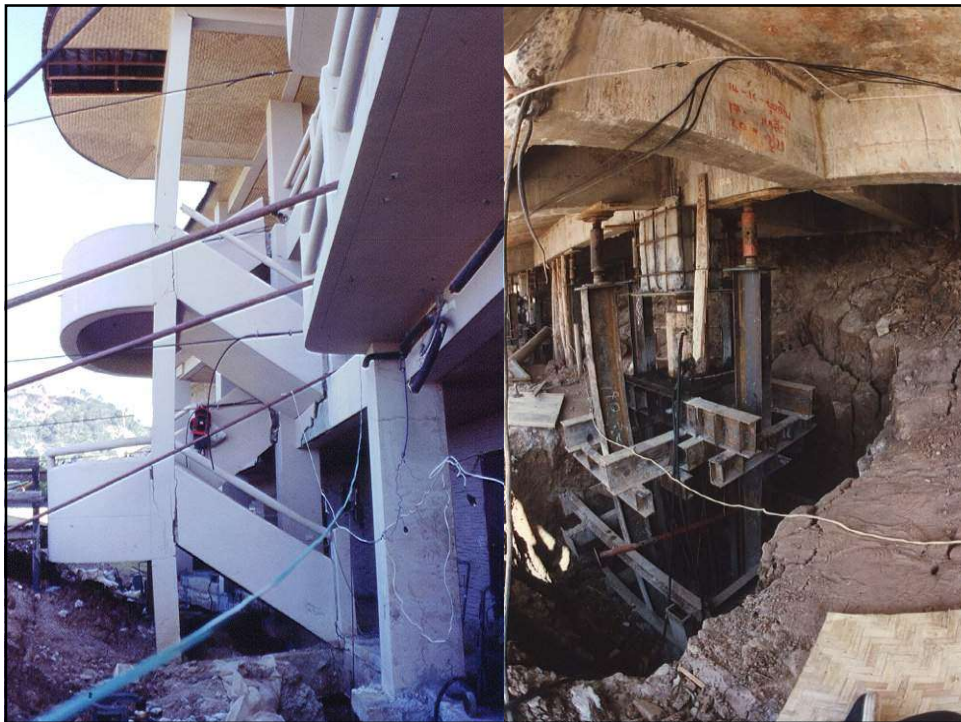
## สาเหตุของการวิบัติ

- การทำงานโดยประมาท
- ทำงานโดยไม่มีการคำนวณออกแบบไว้ก่อน
- ไม่มีการสำรวจข้อมูลดิน

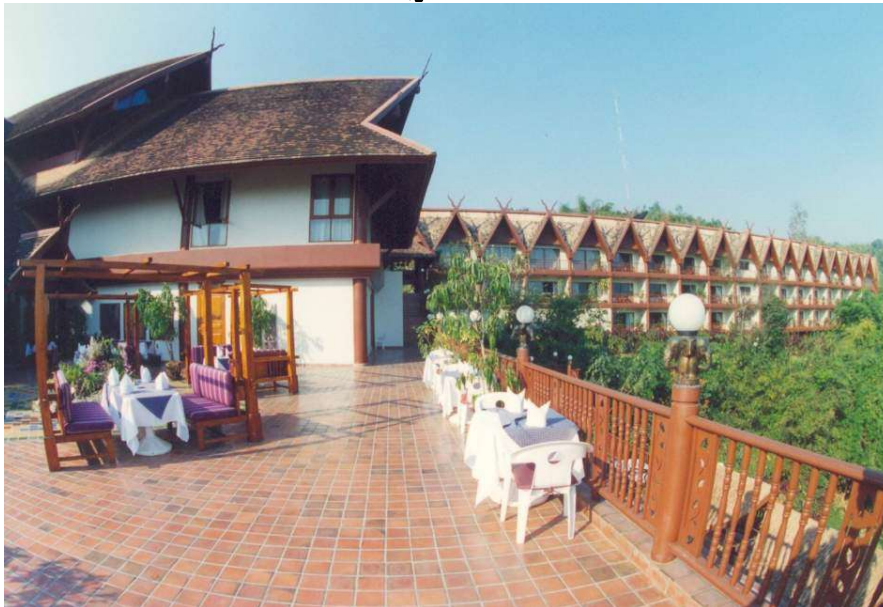
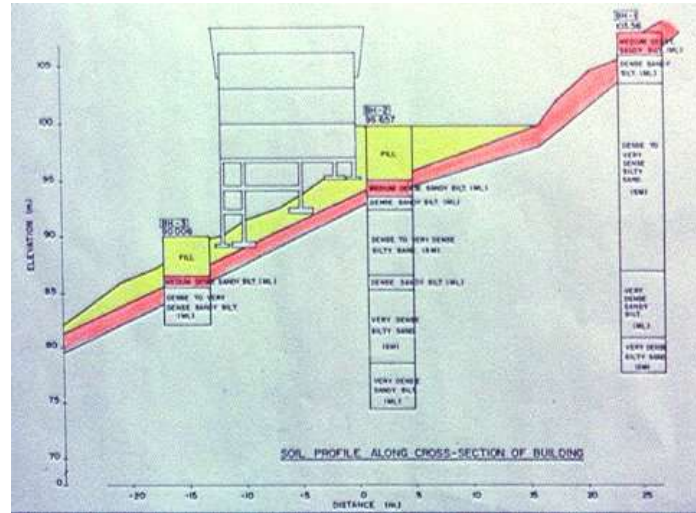
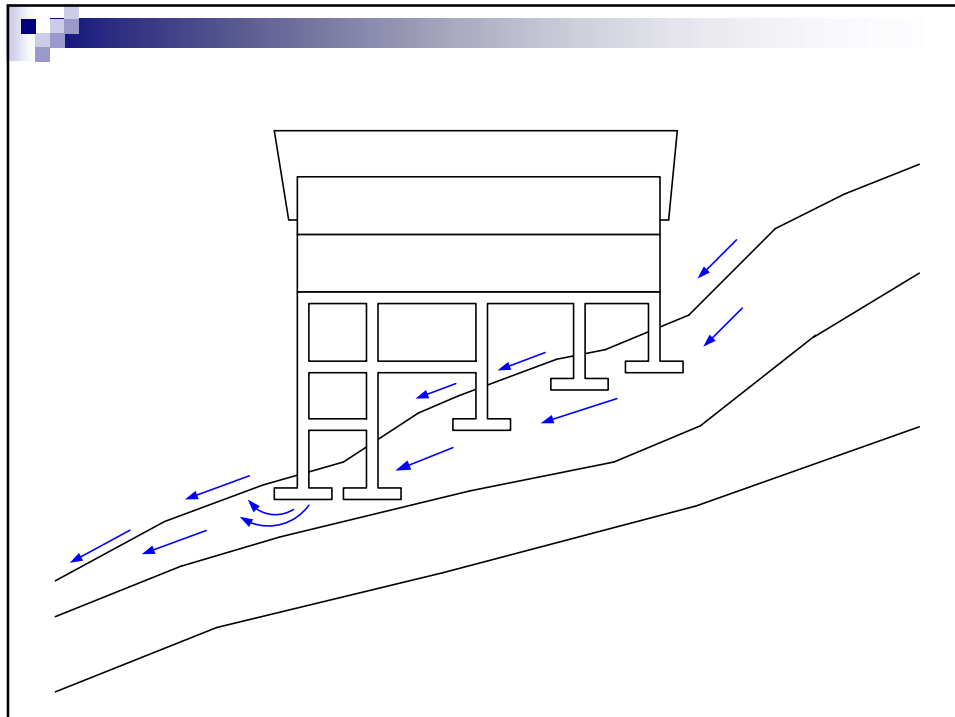
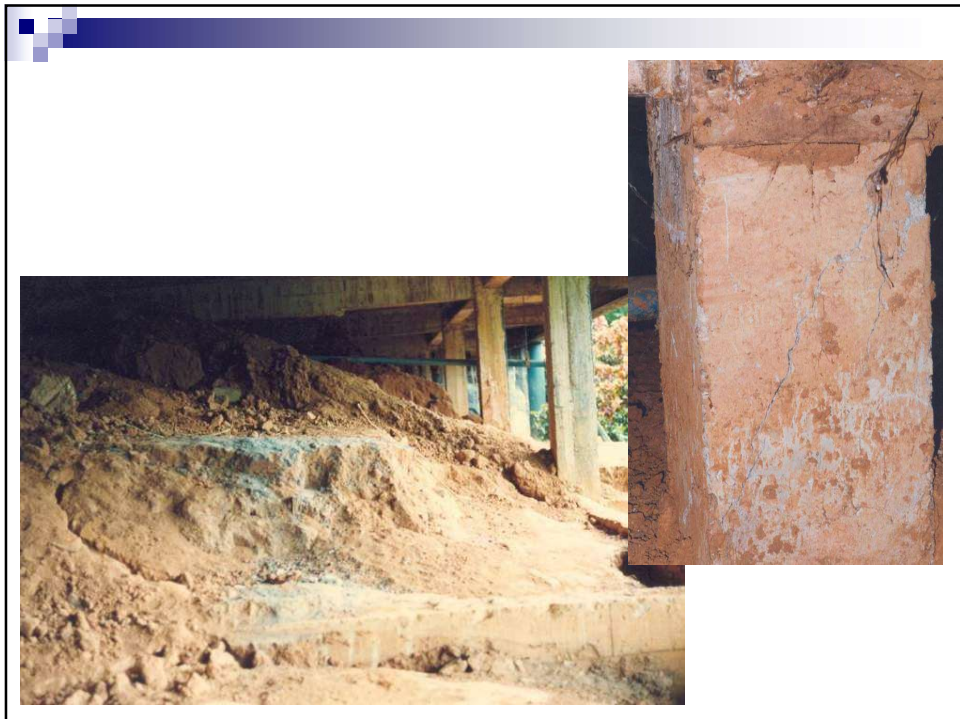
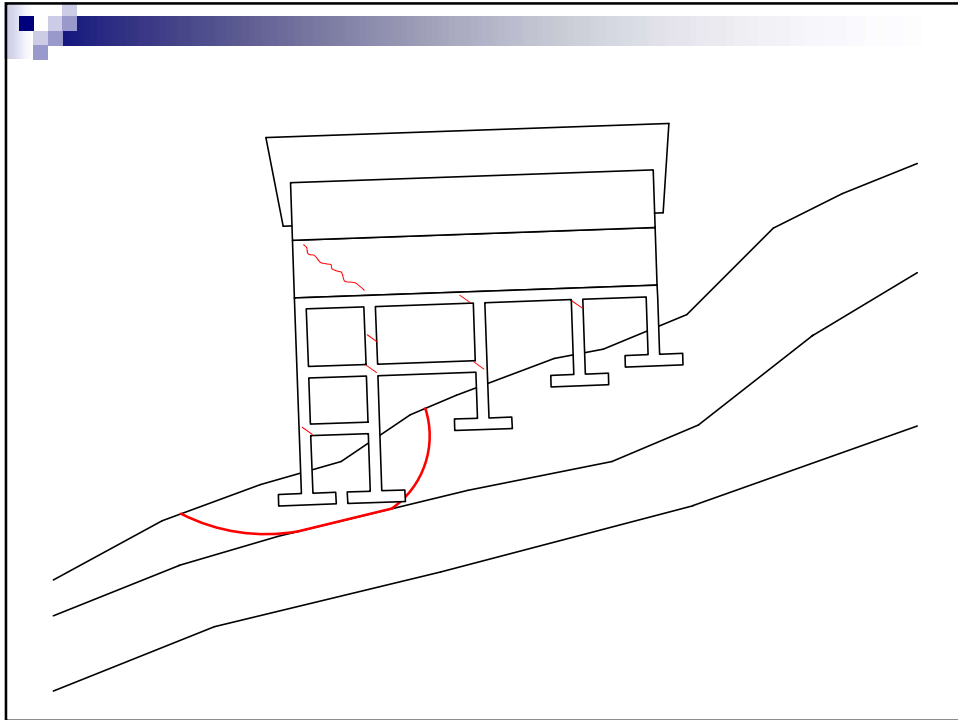
## การวิบัติของฐานรากบนลาดเขา

## สาเหตุของการวิบัติ

- การทำงานโดยประมาท
- ทำงานโดยไม่มีการคำนวณออกแบบไว้ก่อน
- ไม่มีการสำรวจข้อมูลดิน

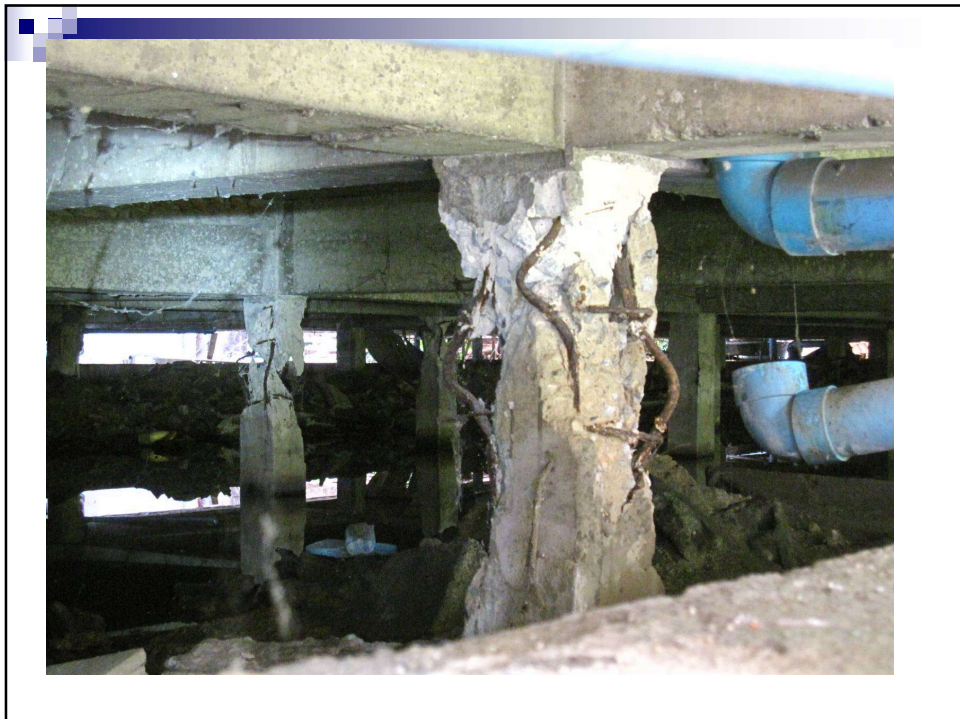
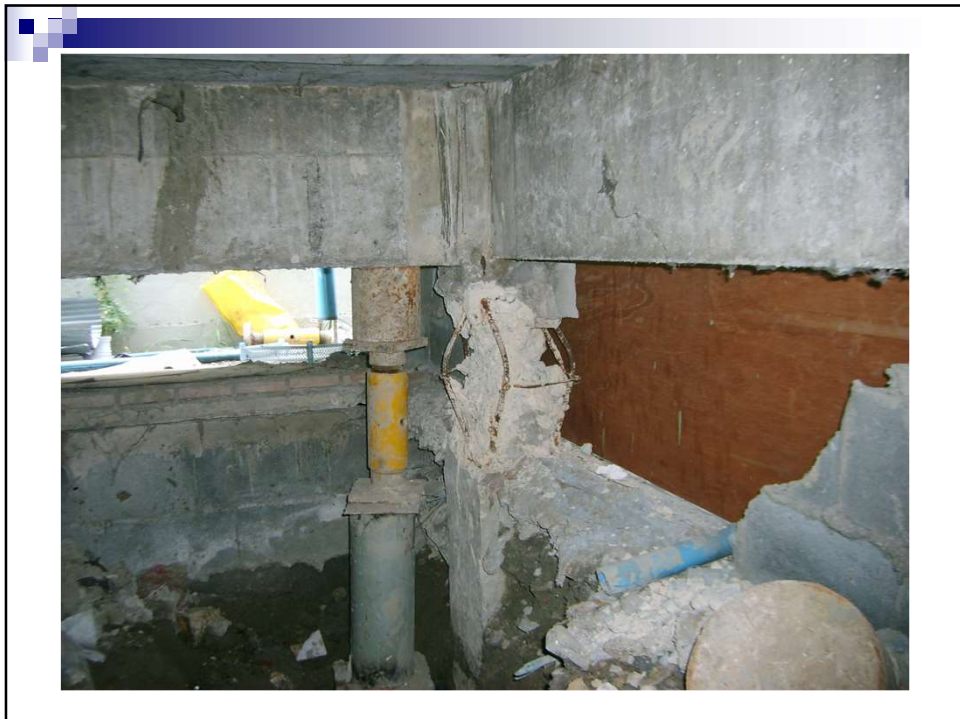
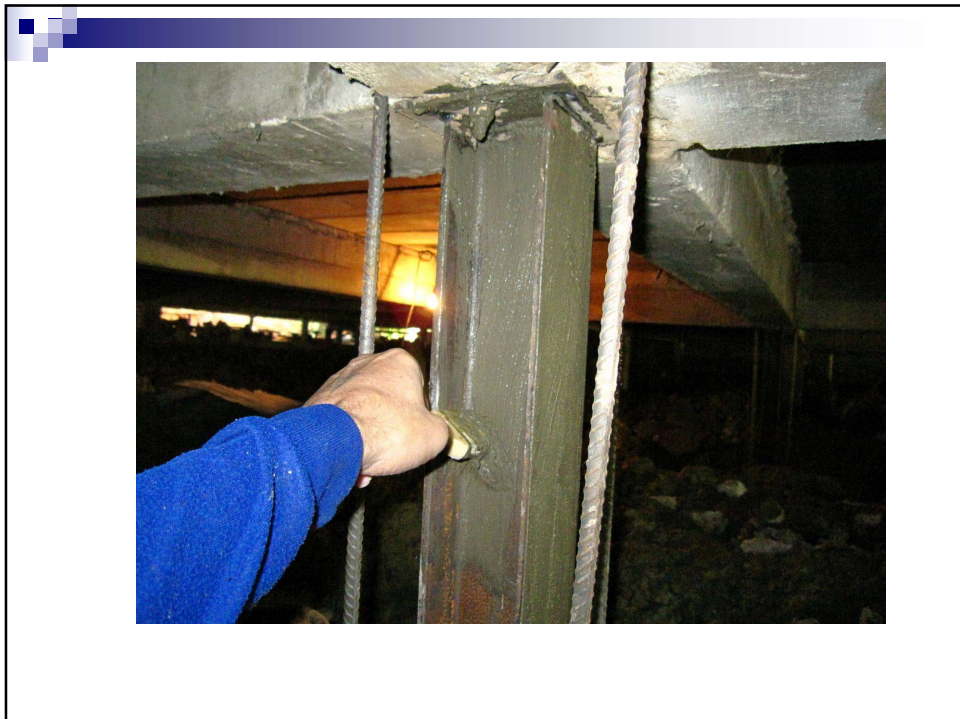
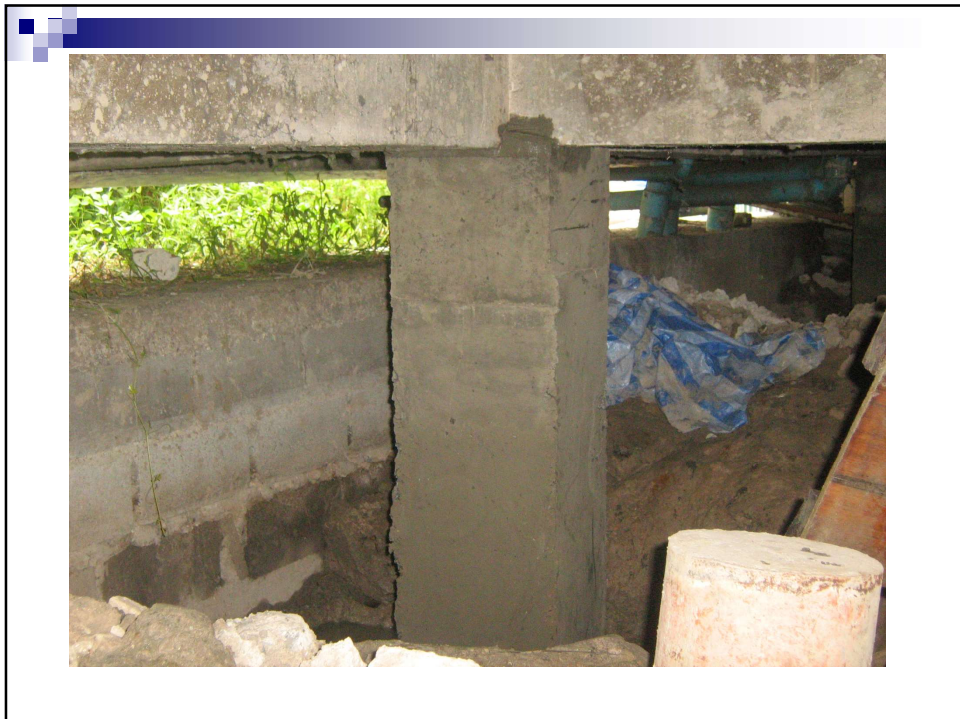
### วิธีการซ่อมแซมเสาตอม่อที่เสียหายเนื่องจากเหล็กเสริมเป็นสนิม

เสาโครงสร้างที่เสียหายเนื่องจากเหล็กเสริมเป็นสนิม

ติดตั้งค้ำยันโครงสร้างชั่วคราว

สกรัดคอนกรีตทิ้ง

ติดตั้งเหล็กรูปพรรณแทนที่ตอม่อเดิม  
และทาน้ำยาป้องกันสนิม Sika MonoTop 610

เสริมเหล็กเส้นและ  
หล่อคอนกรีตใหม่เหล็กรูปพรรณ

ถอดค้ำยันชั่วคราวออก เก็บงาน

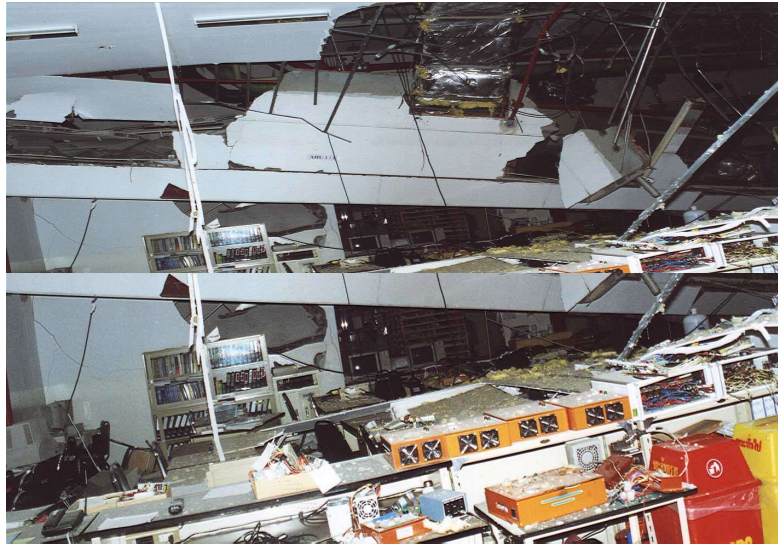
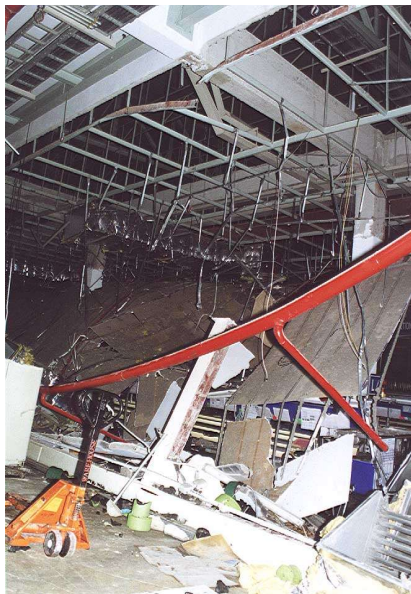
## กรณีวิบัติของโรงงาน **DELTA**

การพังทลายของชั้นลอยโรงงาน  
เคลต้าอิเล็กทรอนิกส์พังทลาย เมื่อ  
วันที่ 1 กุมภาพันธ์ 2545 เป็นเหตุให้  
มีผู้เสียชีวิต 8 คน และบาดเจ็บ  
มากกว่า 54 คน
