# กรณีตัวอย่างการพิบัติ

ชูเลิศ จิตเจื้อจุน

บริษัท ที.เอ.เทค จำกัด

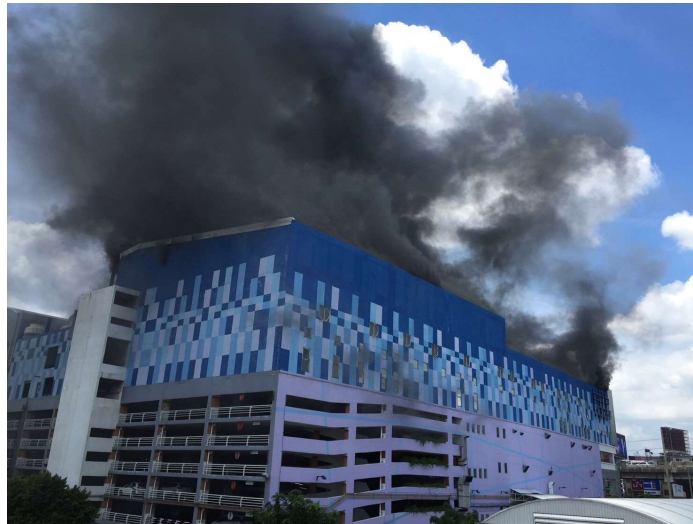
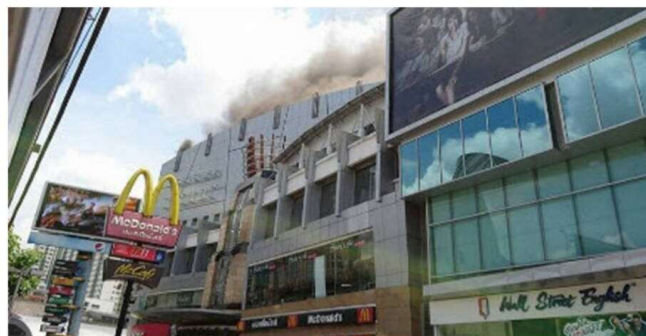
## ไฟไหม้เมเจอร์ ปิ่นเกล้า พศ.2559

เกิดเหตุไฟไหม้ โรงภาพยนตร์ เมเจอร์ ซินีเพล็กซ์ ปิ่นเกล้า  
ขณะนี้ เจ้าหน้าที่เร่งคุมเพลิง และอยู่ระหว่างการตรวจสอบ  
คาดว่า กลุ่มเพลิง อยู่ที่ ชั้น 4 ของอาคาร

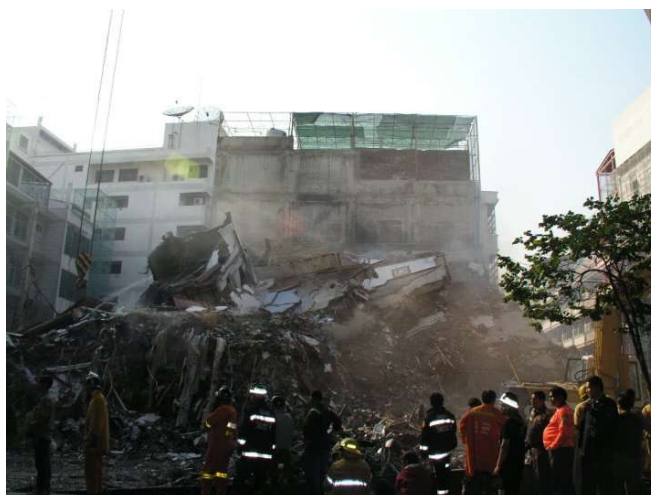
### อาคารถล่ม ที่รองเมือง พระราม6 พศ.2548

เมื่อวันอาทิตย์ ที่ 9 ม.ค. 2548 เวลาประมาณ 14.00 น. ได้เกิดเหตุเพลิงไหม้บริษัทยูไนเต็ด ยูเนียนพาร์ท จำกัด เลขที่ 14/13-16 ถนนพระราม 6 ตัดใหม่ แขวงรองเมือง เขตปทุมวัน กทม. ซึ่งเปิดเป็นร้านจำหน่ายอะไหล่ และอุปกรณ์ประดับรถยนต์ โดยหลังจากเกิดเพลิงไหม้ไม่ถึง 2 ชั่วโมง อาคารก็ได้เกิดพังถล่มลงมาทั้งหมด เป็นเหตุให้เจ้าหน้าที่ดับเพลิงและเจ้าหน้าที่หน่วยกู้ภัยที่กำลังทำงานติดอยู่ภายในซากตึก

สาเหตุของการถล่มของอาคารชุดนี้ ผู้เขียนมีข้อสันนิษฐานว่า น่าจะมาจากสาเหตุดังต่อไปนี้

- การใช้งานอาคารตีประเภท คือ ใช้งานเป็นที่เก็บอะไหล่รถยนต์ โดยประมาณน่าจะมียาน้ำหนัก 300-500 กก./ตร.ม. ซึ่งมากกว่าความสามารถในการรับน้ำหนักของตึกแถวตามกฎกระทรวงที่กำหนดไว้ 200 กก./ตร.ม.
- การต่อเติมอาคารโดยไม่มีการเสริมความแข็งแรงเพิ่มให้กับ โครงสร้างอาคาร
- ความร้อนเนื่องจากไฟไหม้ทำให้ความแข็งแรงของโครงสร้าง คสล. ลดลง
- การแตกร้าวของโครงสร้างอันเนื่องมาจากการหดตัวอย่างรวดเร็ว
- น้ำหนักที่เพิ่มขึ้นของน้ำที่ใช้ในการดับเพลิง
- คุณภาพของการก่อสร้างที่ต่ำกว่าเกณฑ์มาตรฐาน

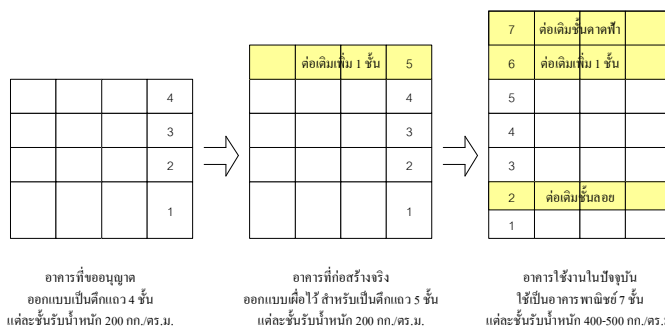
อาคารที่ขออนุญาต  
ออกแบบเป็นตึกแถว 4 ชั้น  
แต่ละชั้นรับน้ำหนัก 200 กก./ตร.ม.

อาคารที่ก่อสร้างจริง  
ออกแบบต่อไว้สำหรับเป็นตึกแถว 5 ชั้น  
แต่ละชั้นรับน้ำหนัก 200 กก./ตร.ม.

อาคารใช้งานในปัจจุบัน  
ใช้เป็นอาคารพาณิชย์ 7 ชั้น  
แต่ละชั้นรับน้ำหนัก 400-500 กก./ตร.ม.

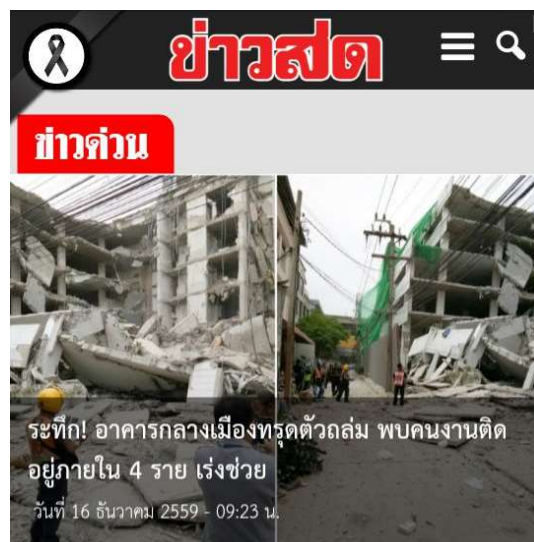
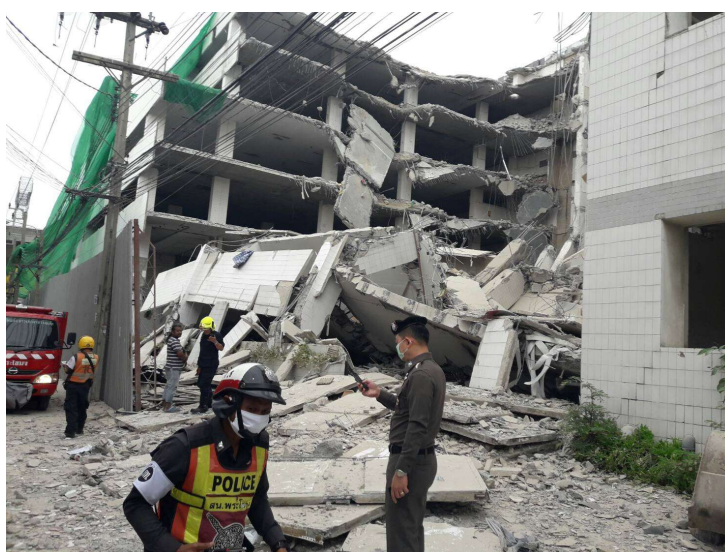
ตึก 8 ชั้น ถล่มที่สุโขมวิท 87 พศ.2559

มีผู้เสียชีวิต 4 ราย
