โครงการ
งานซ่อมแซมหลังคาที่จอตระถยนต์
ด้านหลังอาคารประสานมิตร

มหาวิทยาลัยศรีนครินทรวิโรฒ ประสานมิตร
ส่วนพัฒนากายภาพ สำนักงานอธิการบดี

แบบแสดง
 ผังบริเวณพื้นที่ทำการปรับปรุง

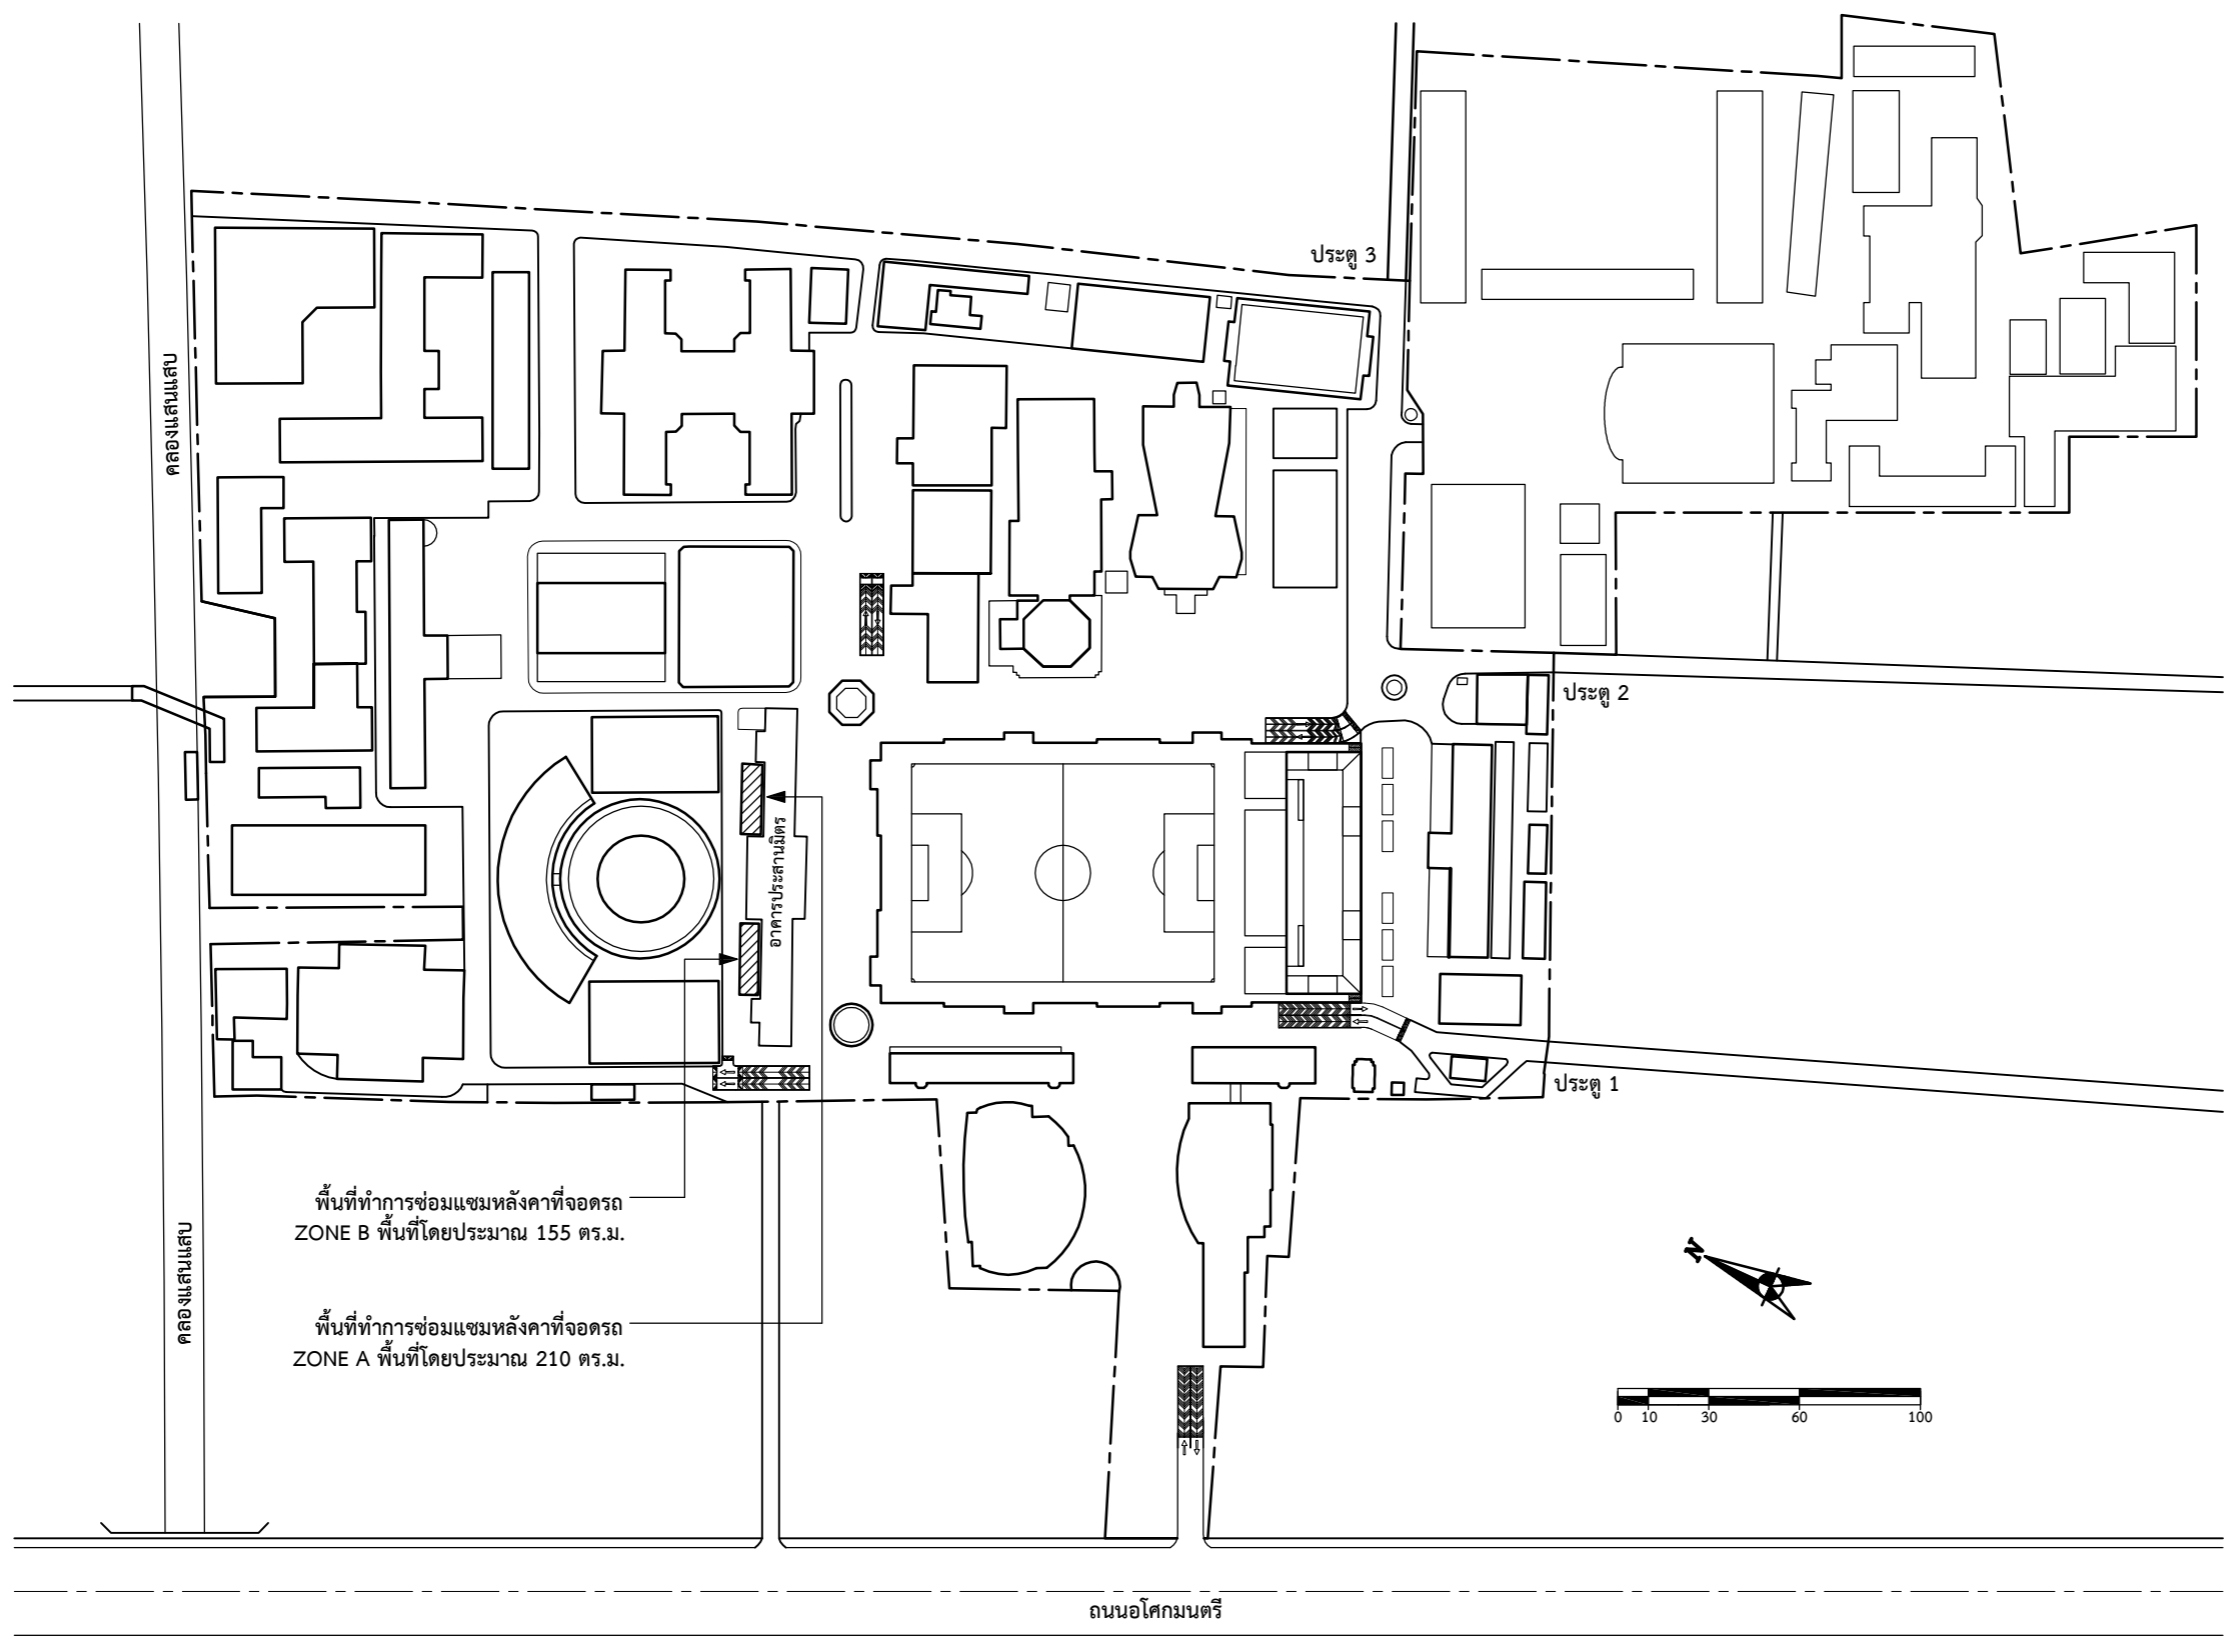
แบบเลขที่	มาตราส่วน
C-02/06	1 : 2500
วันที่	จำนวนแผ่น
	05
	แก้ไขครั้งที่

ผังบริเวณพื้นที่ทำการปรับปรุง
 มาตราส่วน 1 : 2500

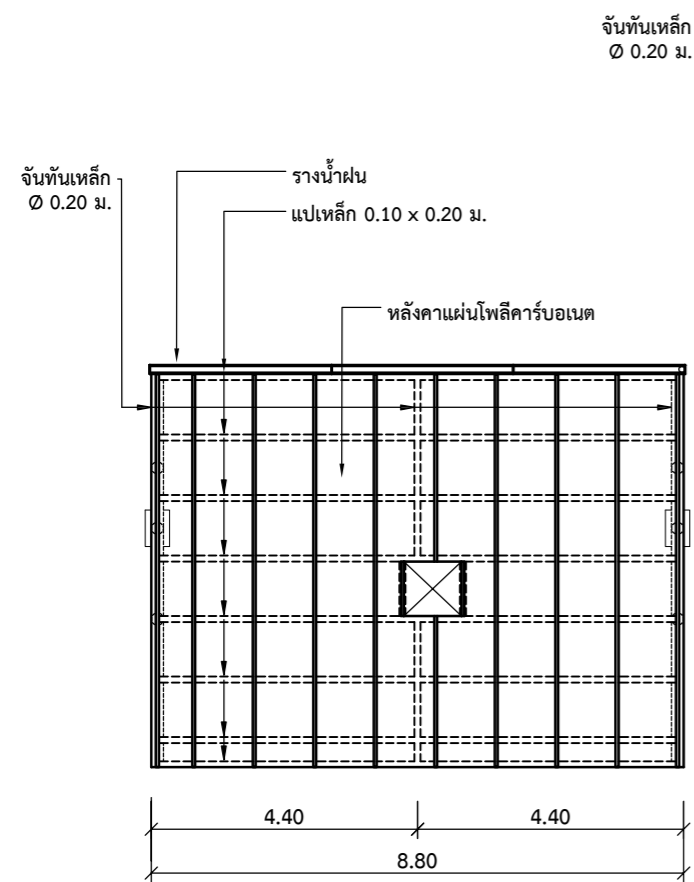
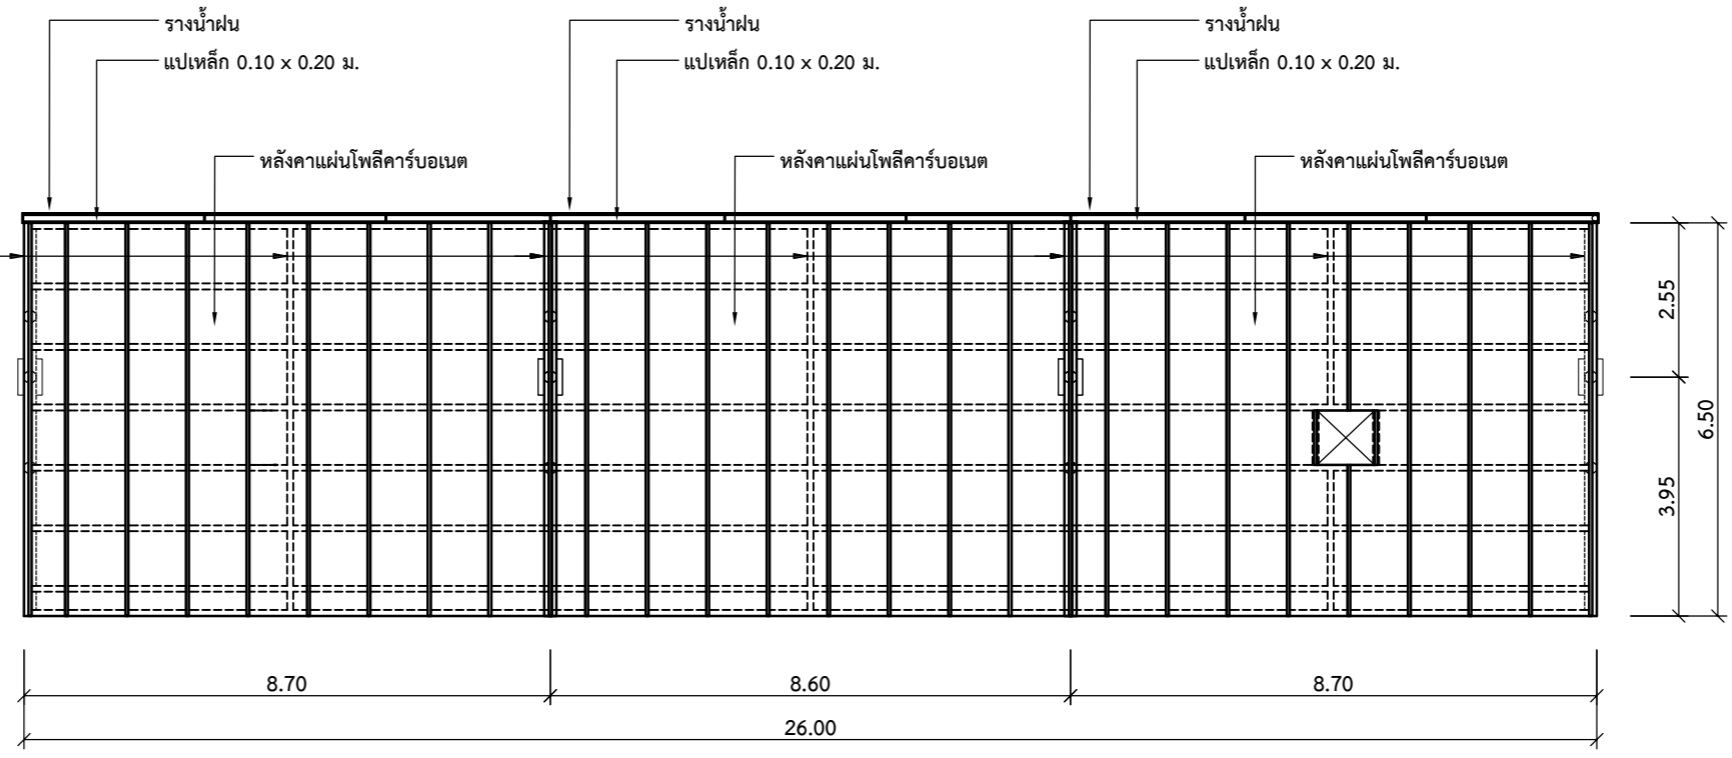
แปลนหลังคา ZONE A (เดิม)
 มาตรฐาน 1 : 125

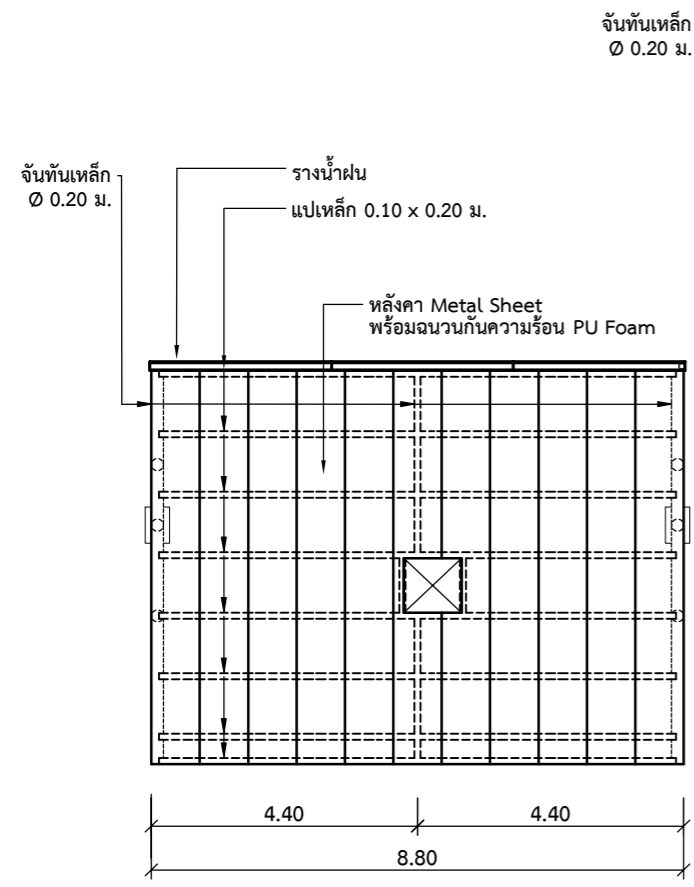
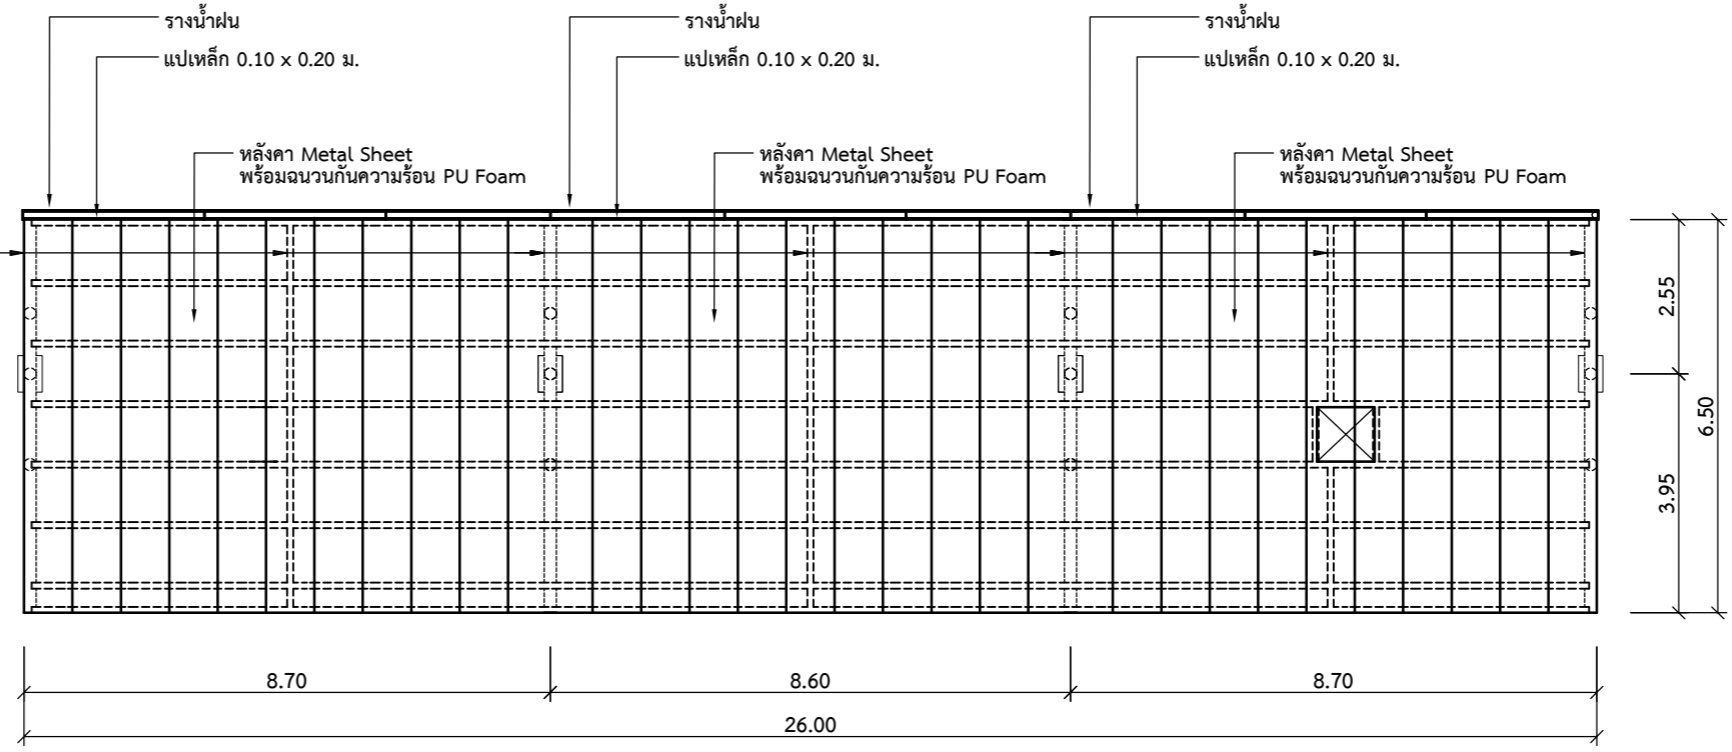
แปลนหลังคา ZONE A (ปรับปรุง)
 มาตรฐาน 1 : 125

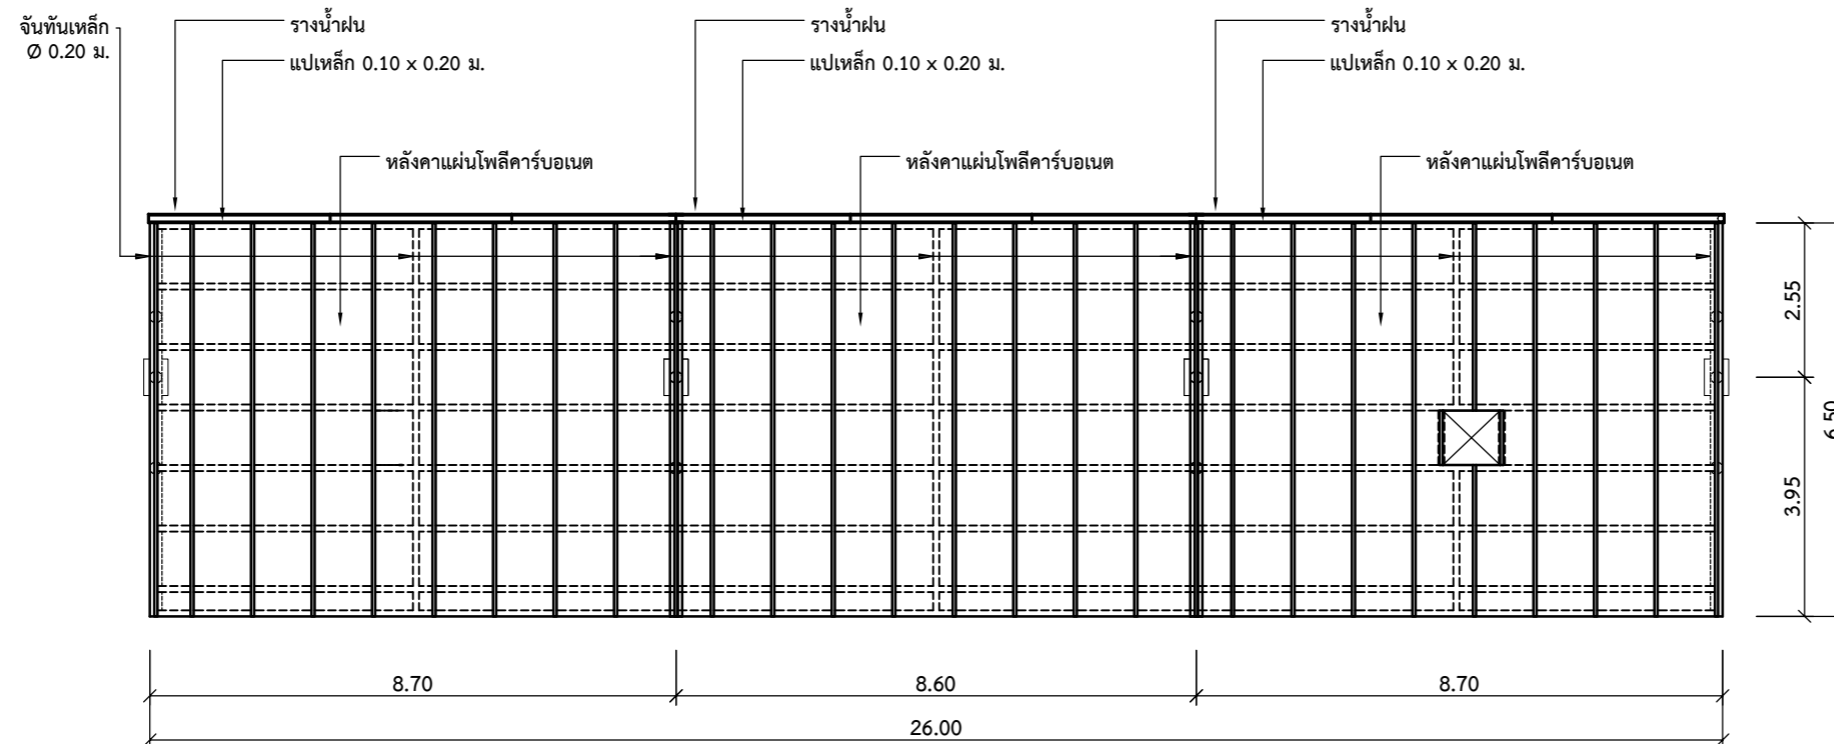
แปลนหลังคา ZONE B (เดิม)
 มาตรฐาน 1 : 125

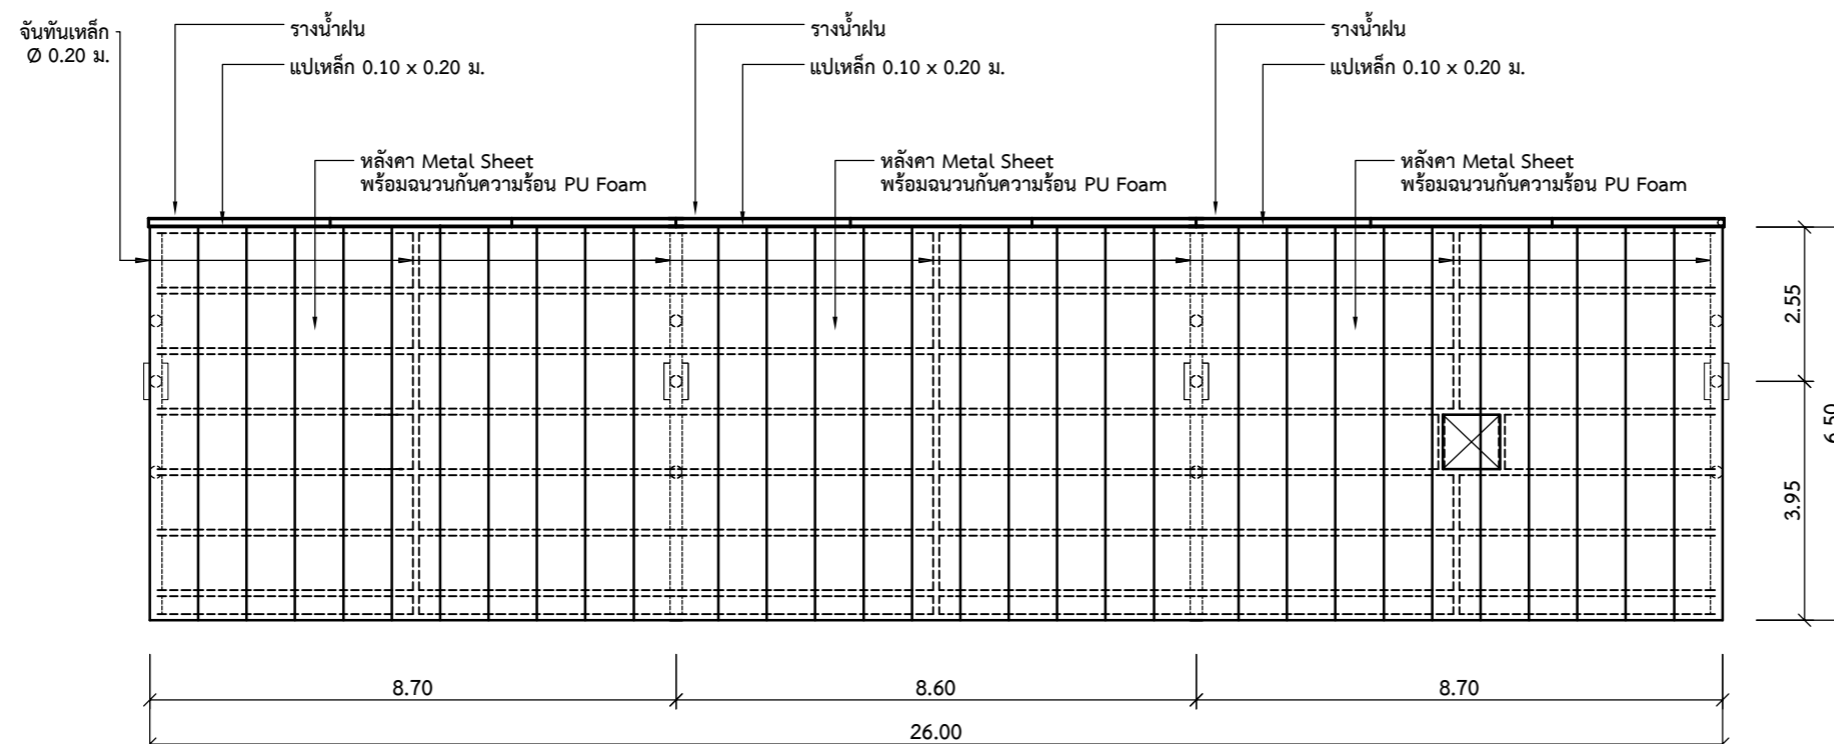
แปลนหลังคา ZONE B (ปรับปรุง)
 มาตรฐาน 1 : 125

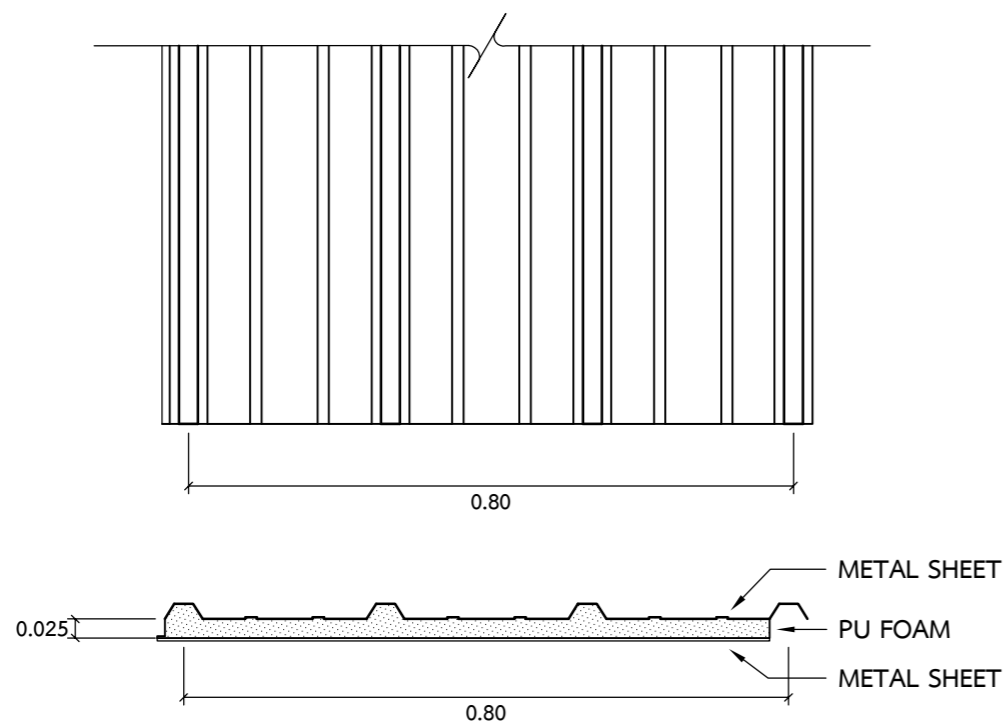
แปลนหลังคา METAL SHEET พร้อมฉนวน PU FOAM
 มาตรฐาน 1 : 50

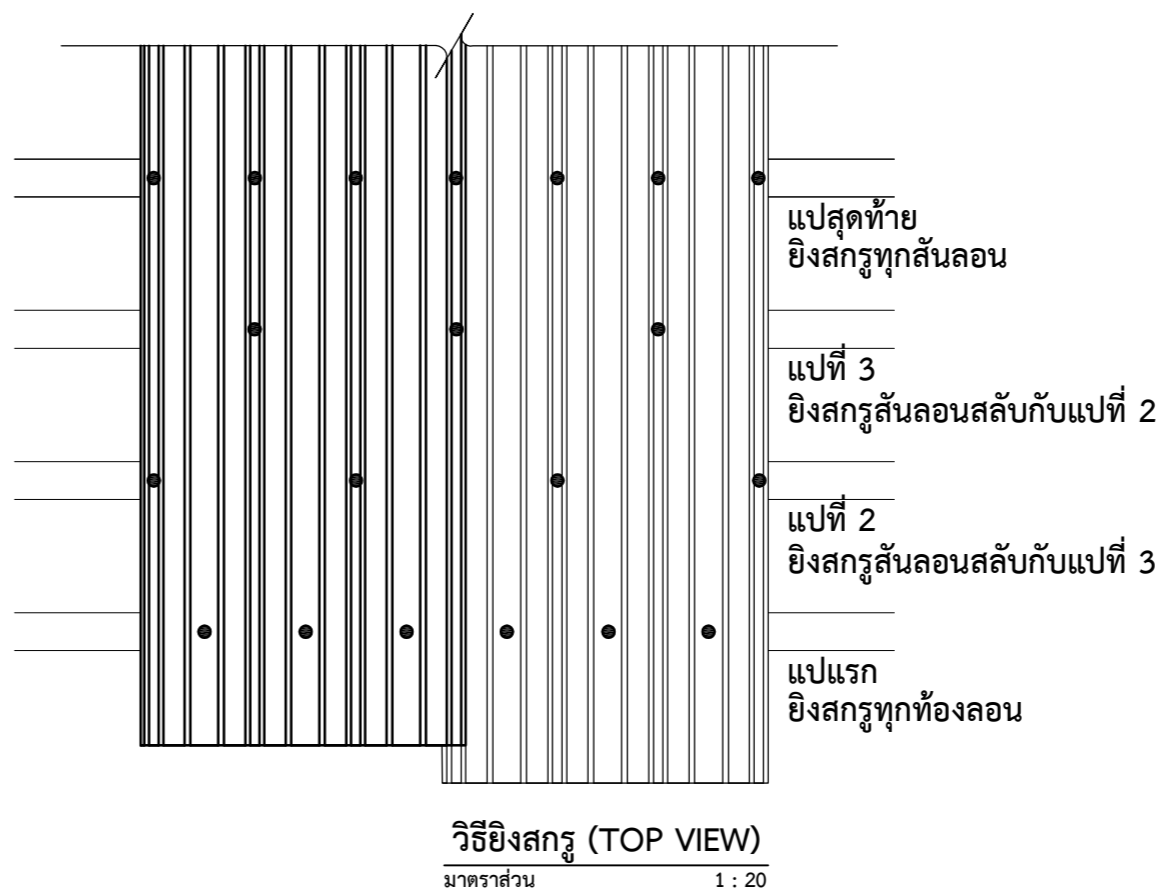
วิธียิงสกรู (TOP VIEW)
 มาตรฐาน 1 : 20

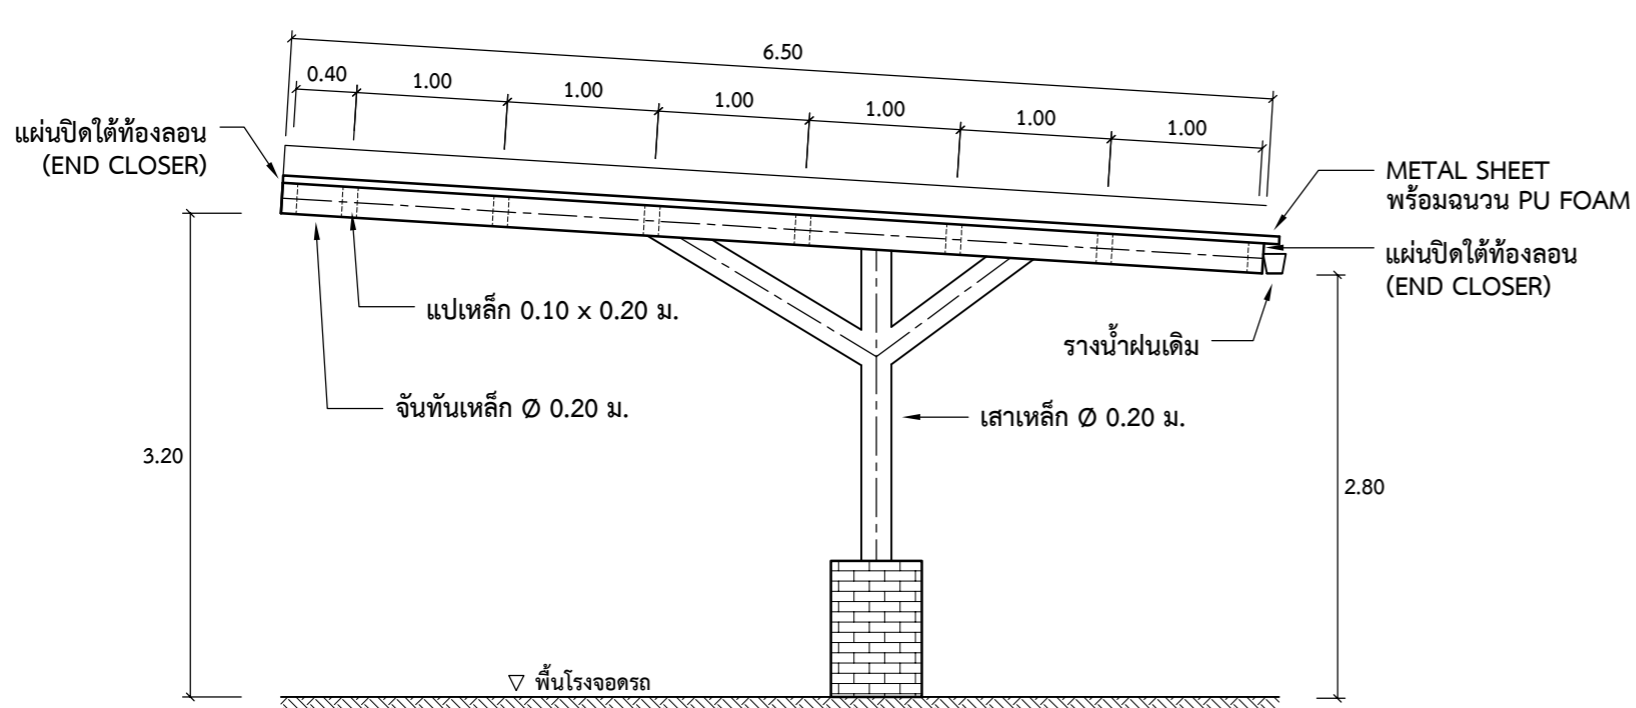
โครงสร้างหลังคา (SIDE VIEW)
 มาตรฐาน 1 : 50
