# ถอดบทเรียนปัญหาการ วิบัติในงานวิศวกรรมโยธา

ชูเลิศ จิตเจื้อจุน  
บริษัท ที.เอ.เทค จำกัด

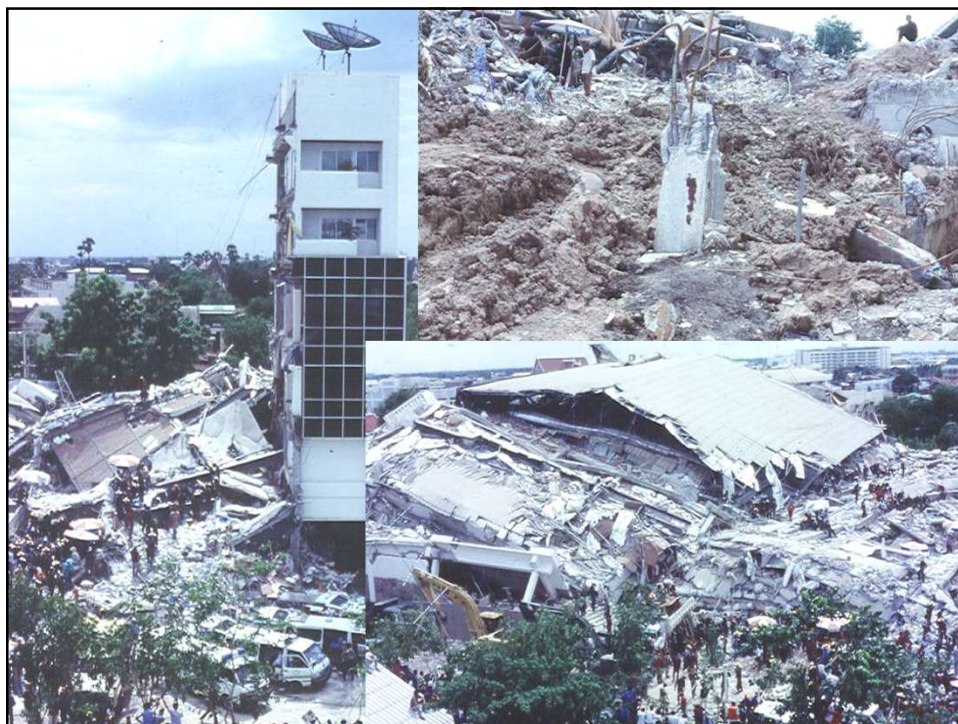
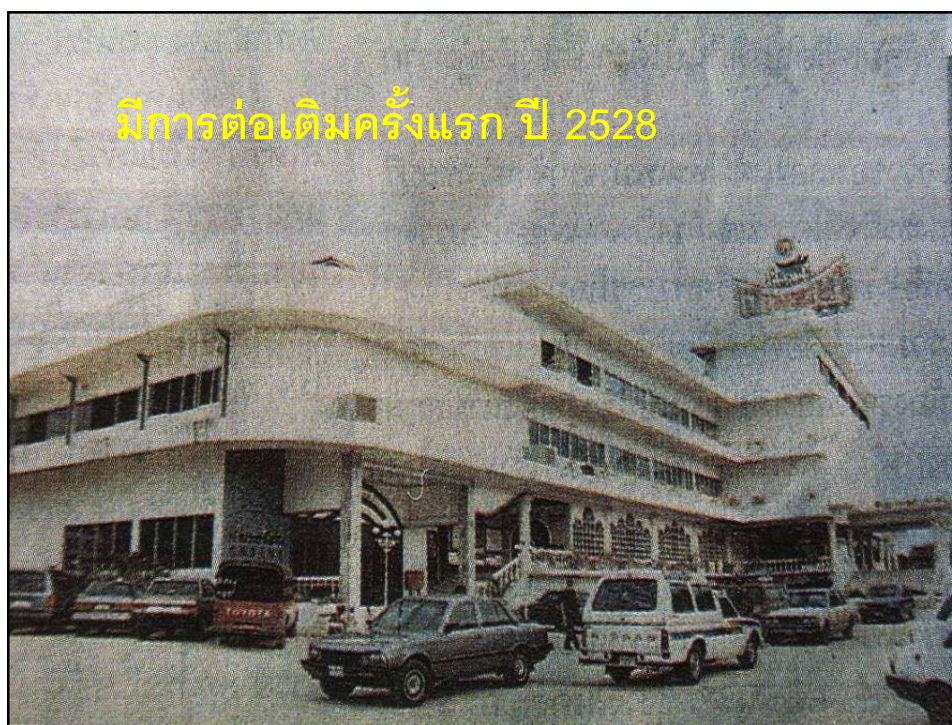
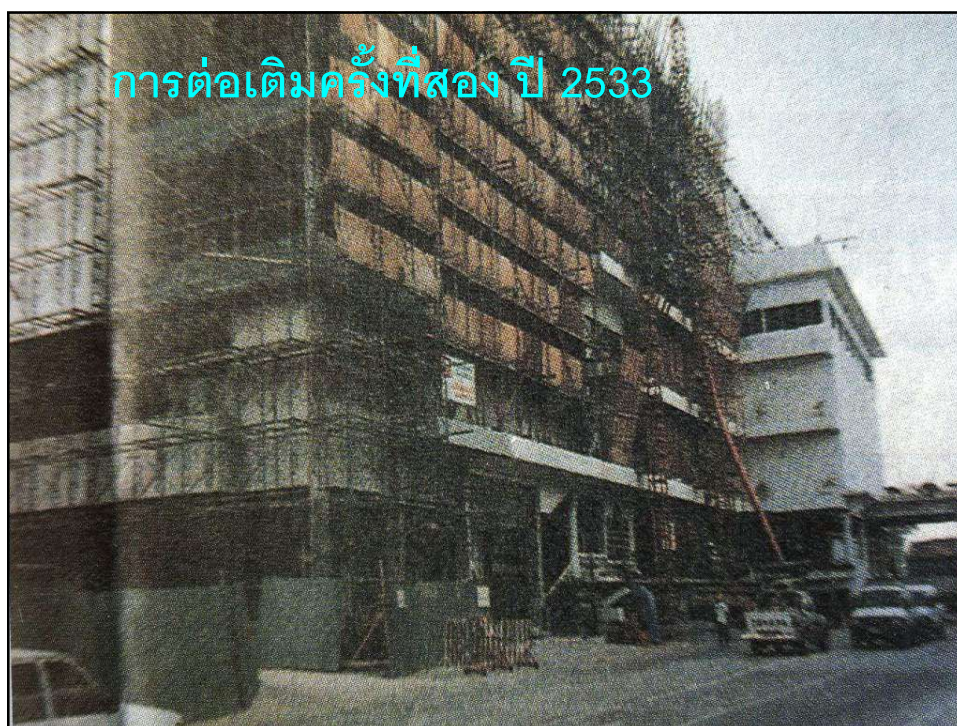
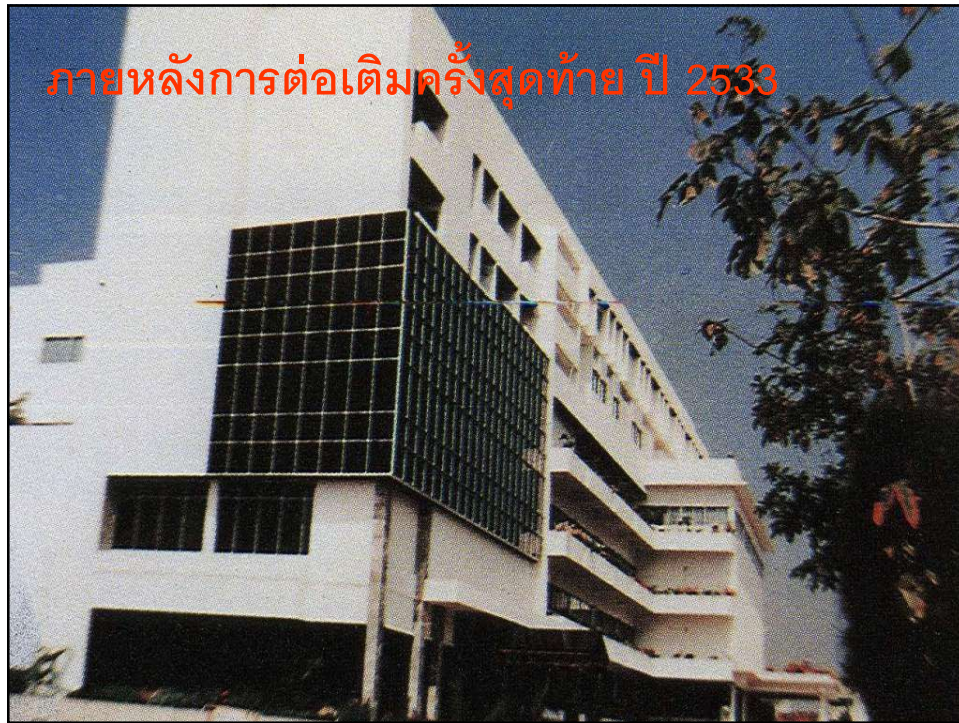
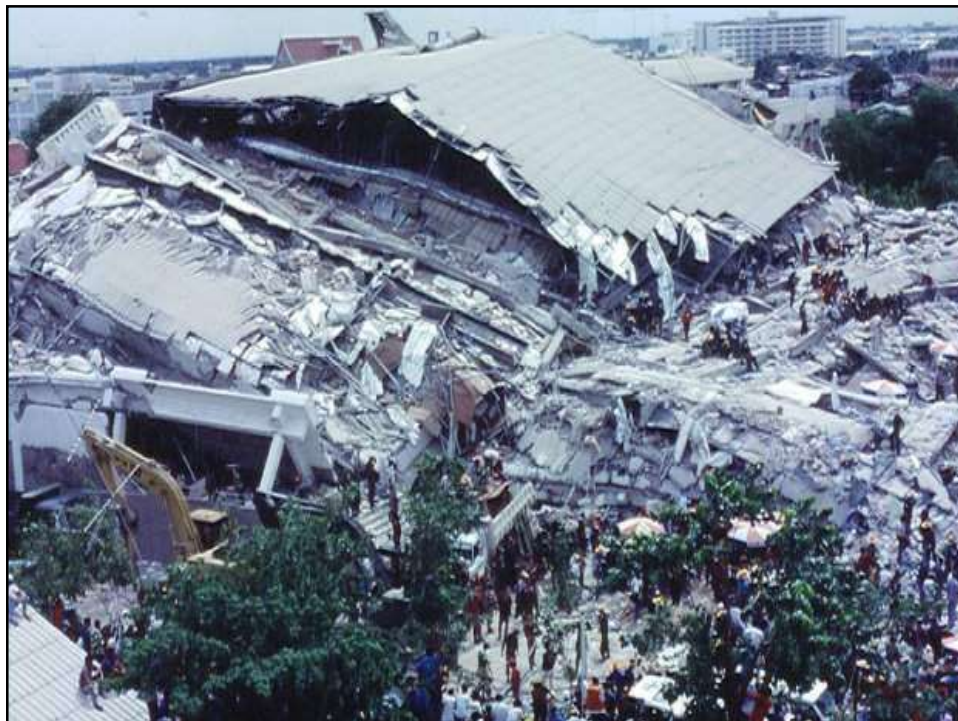
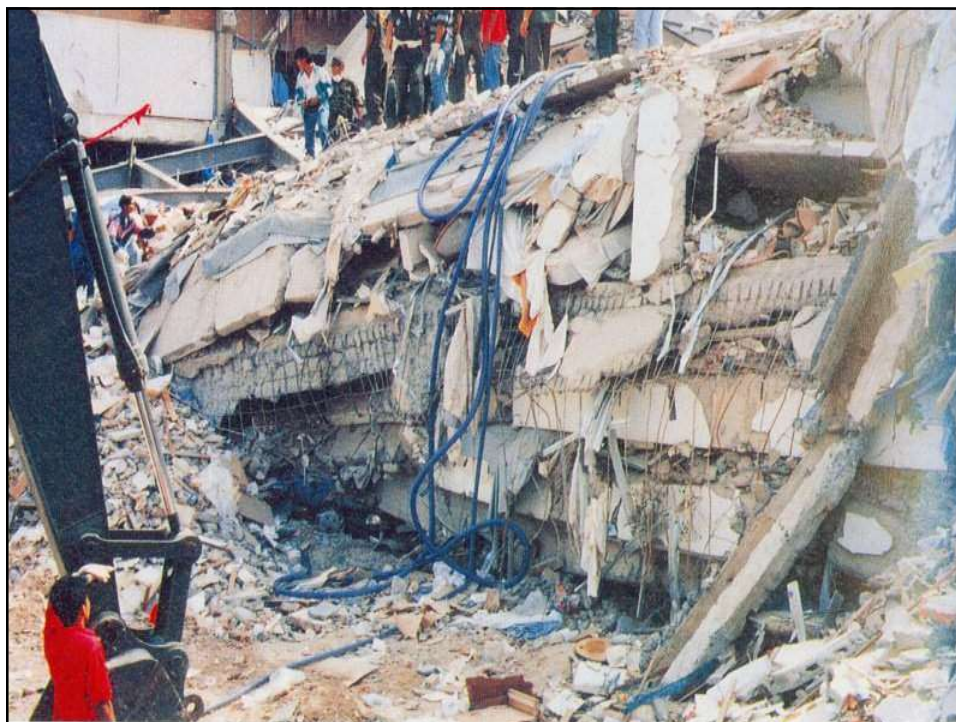
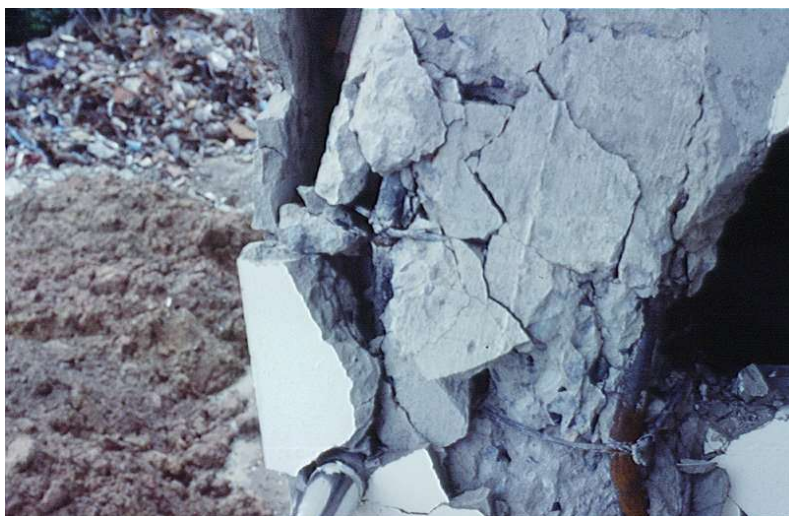
- วันที่ 13 สิงหาคม 2536 เวลาประมาณ 10.10 น. อาคารในส่วนเดิมที่ต่อเติมจาก 3 ชั้น เป็น 6 ชั้น ของโรงแรมรอยัลพลาซ่าได้พังถล่มลงมาอย่างรุนแรงและฉับพลัน คงเหลือไว้เฉพาะอาคารสร้างใหม่ด้านหน้าที่เป็นโถงลิฟต์ การพังทลายเป็นลักษณะที่เสาโครงสร้างทุกชั้นถูกทำลายจนหมด ทำให้พื้นและคานของอาคารทั้ง 6 ชั้นร่วงลงมาซ้อนทับกัน เหลือความสูงของอาคารเพียงประมาณ 5 เมตร

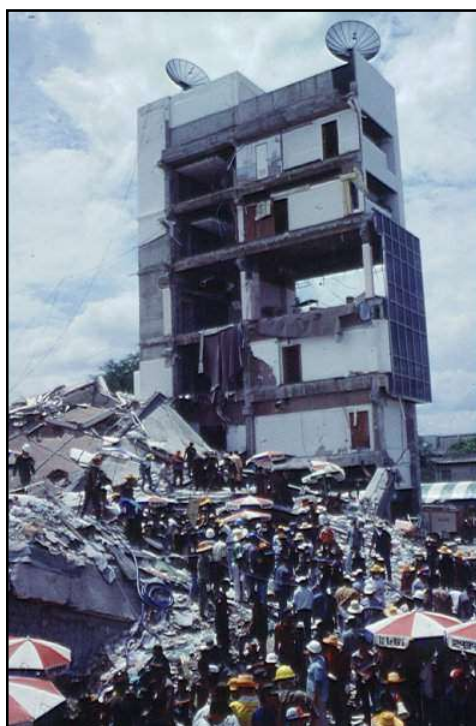
โครงสร้างส่วนที่เพิ่ง  
ต่อเติมใหม่ ที่ยังไม่  
ถล่มพังลงมา

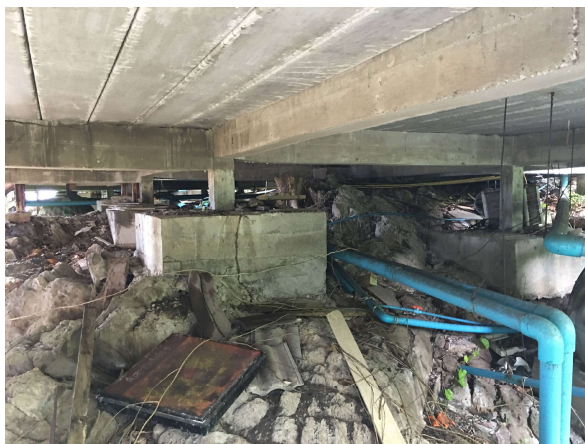
ลักษณะของฐานราก เป็นฐานแผ่ วางอยู่บนผิวดินตื้น ไม่มีดิน  
ถมปิดหลังฐานราก

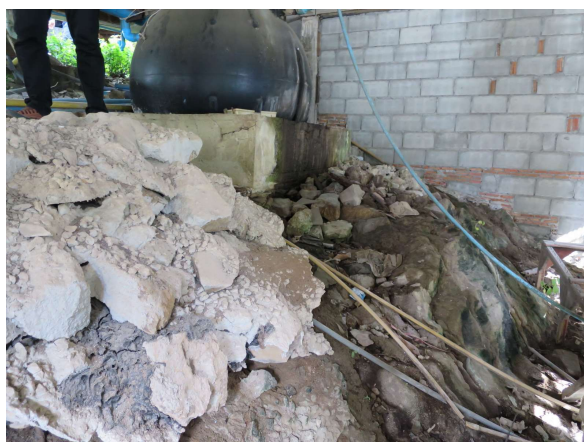
ลักษณะของฐานราก เป็นฐานแผ่ วางอยู่บนผิวดินตื้น ไม่มีดิน  
ถมปิดหลังฐานราก

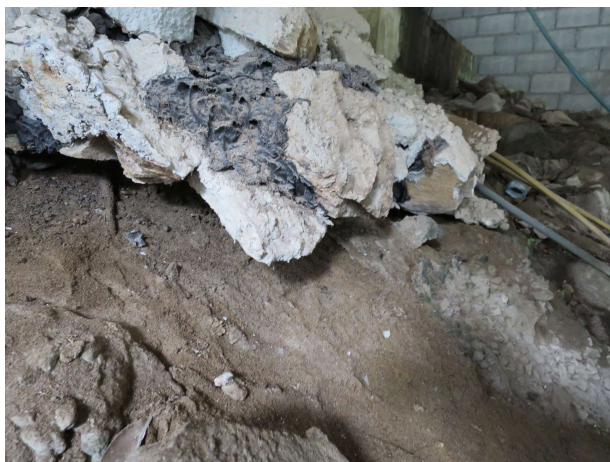
ตรวจพบปัญหาการกัดเซาะของดินใต้ฐานรากแผ่

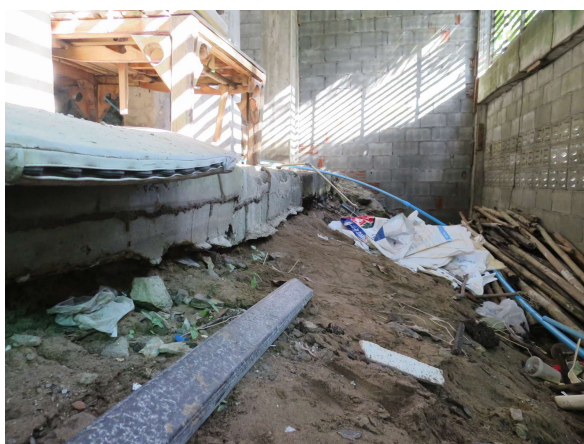
ตรวจพบปัญหาการกัดเซาะของดินใต้ฐานรากแผ่

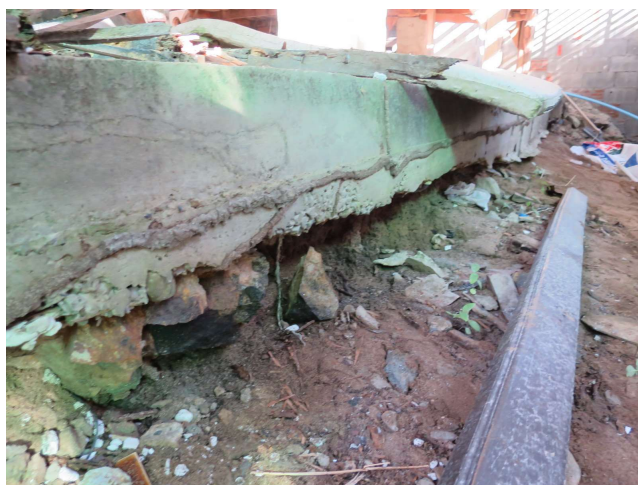
ตรวจพบปัญหาการกัดเซาะของดินใต้ฐานรากแผ่

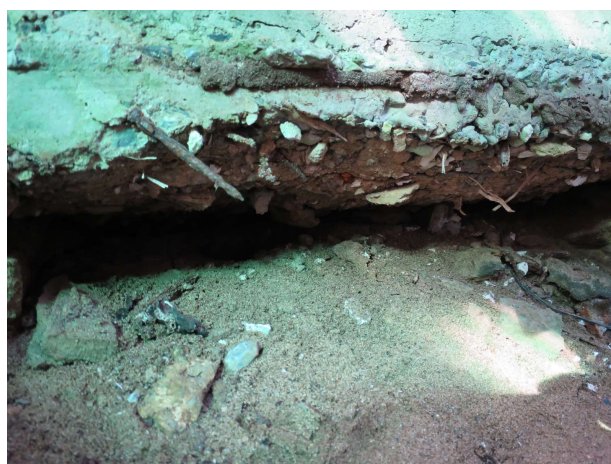
ดินใต้ฐานรากแผ่ถูกน้ำกัดเซาะหายไป จนเป็นโพรง

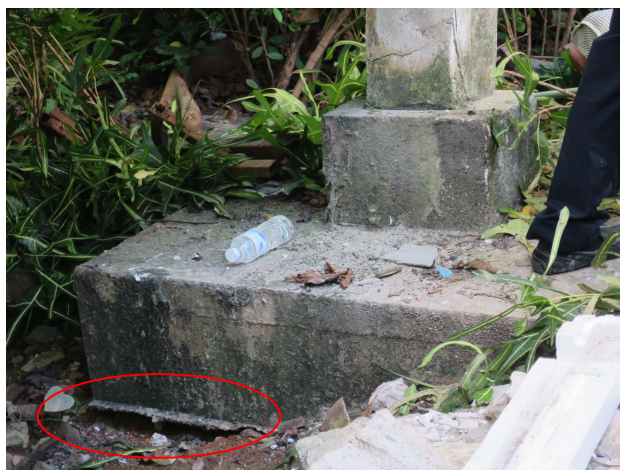
ตรวจพบปัญหาการกัดเซาะของดินใต้ฐานรากแผ่

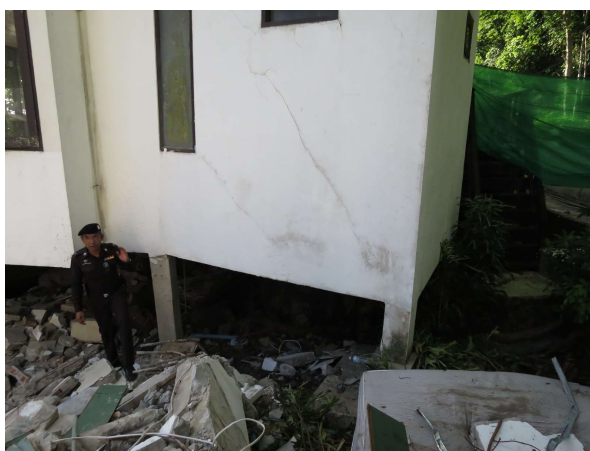
ตรวจพบรอยแตกร้าวที่ผนังเชิงทแยงมุม ซึ่งแสดงถึงปัญหาการทรุดตัวไม่เท่ากัน

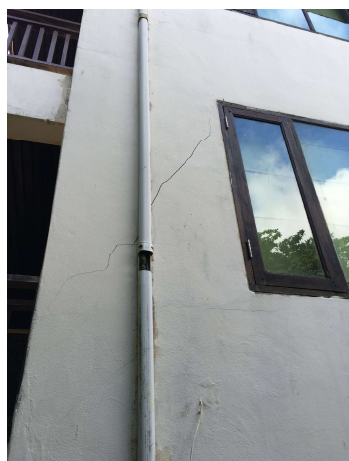
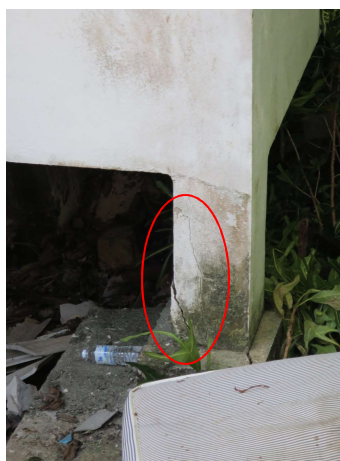
ตรวจพบรอยแตกร้าวแนวเฉียง ซึ่งแสดงถึงปัญหาการทรุดตัวไม่เท่ากัน

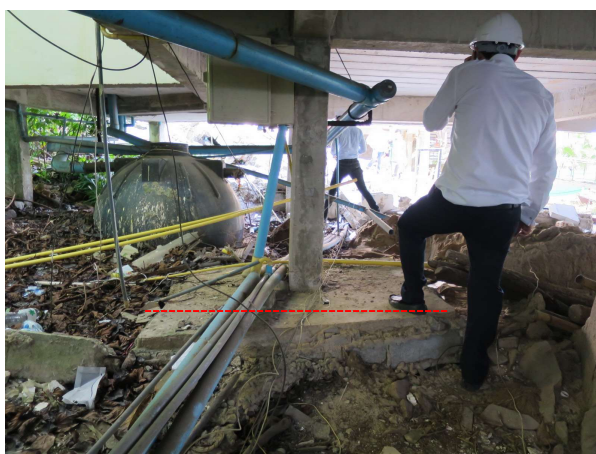
ตรวจพบ การยุบเอียงตัวของฐานรากแผ่

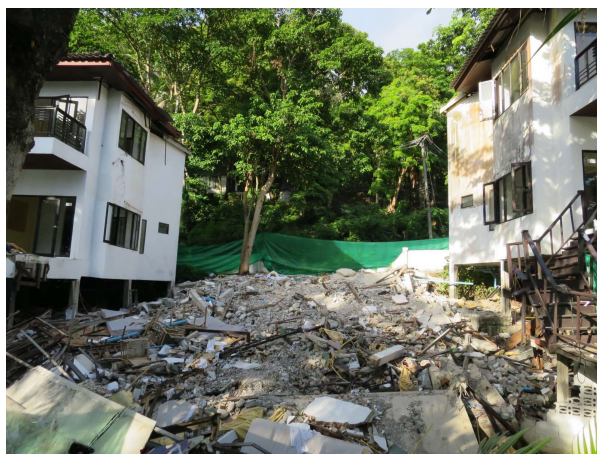
พื้นที่บริเวณตรงกลาง เคยเป็นอาคาร 2 ชั้น มาก่อน เกิดการพังถล่มลง  
มา จนมีผู้เสียชีวิต 1 ราย

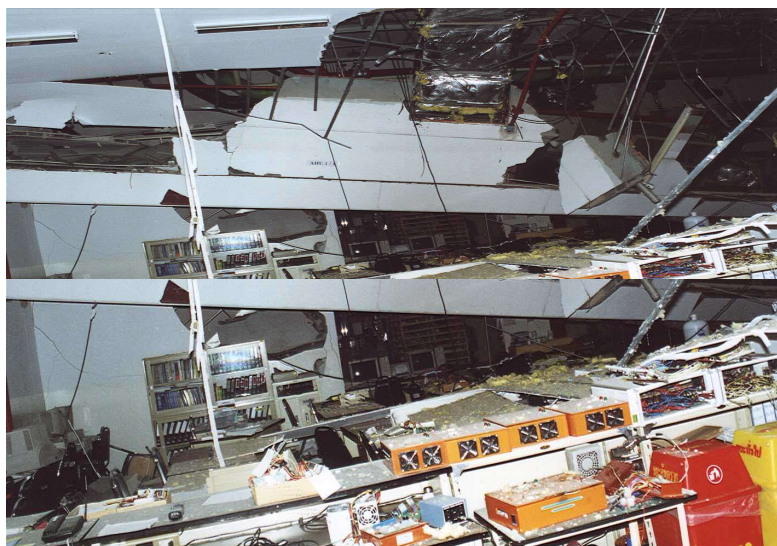
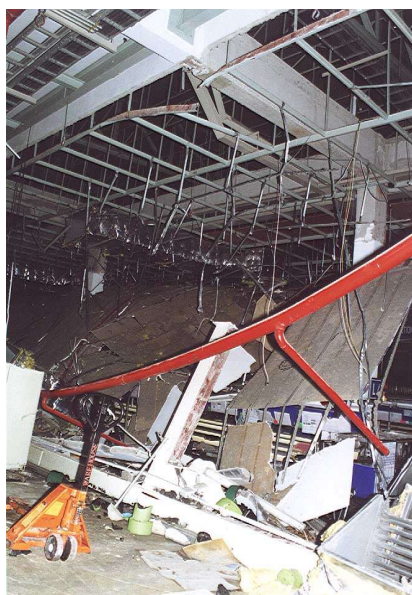
## กรณีวิบัติของโรงงาน **DELTA**

การพังทลายของชั้นลอยโรงงาน  
เคลต้าอิเล็กทรอนิกส์พังทลาย เมื่อ  
วันที่ 1 กุมภาพันธ์ 2545 เป็นเหตุให้  
มีผู้เสียชีวิต 8 คน และบาดเจ็บ  
มากกว่า 54 คน

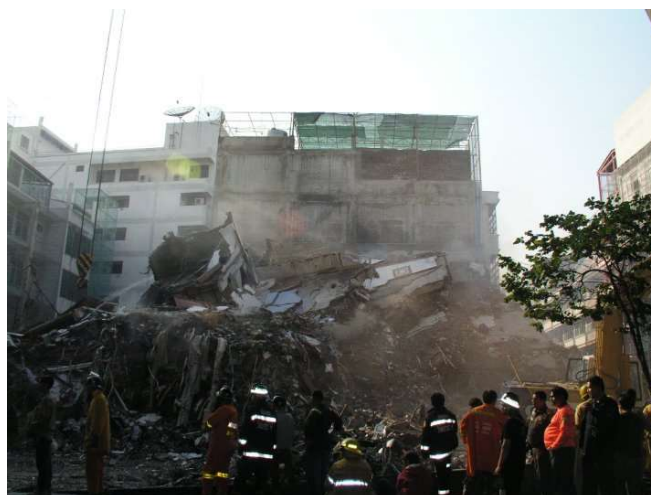
### อาคารถล่ม ที่รองเมือง พระราม6 พศ.2548

เมื่อวันอาทิตย์ ที่ 9 ม.ค. 2548 เวลาประมาณ 14.00 น. ได้เกิดเหตุเพลิงไหม้บริษัทยูไนเต็ด ยูเนี่ยนพาร์ท จำกัด เลขที่ 14/13-16 ถนนพระราม 6 ตัดใหม่ แขวงรองเมือง เขตปทุมวัน กทม. ซึ่งเปิดเป็นร้านจำหน่ายอะไหล่ และอุปกรณ์ประดับรถยนต์ โดยหลังจากเกิดเพลิงไหม้ไม่ถึง 2 ชั่วโมง อาคารก็ได้เกิดพังถล่มลงมาทั้งหมด เป็นเหตุให้เจ้าหน้าที่ดับเพลิงและเจ้าหน้าที่หน่วยกู้ภัยที่กำลังทำงานติดอยู่ภายในซากตึก

- การใช้งานอาคารผิดประเภท คือใช้งานเป็นที่เก็บอะไหล่รถยนต์ โดยประมาณน่าจะมียานยนต์ 300-500 คัน./ตร.ม. ซึ่งมากกว่าความสามารถในการรับน้ำหนักของตึกแถวตามกฎกระทรวงที่กำหนดไว้ 200 คัน./ตร.ม.
- การต่อเติมอาคารโดยไม่มีการเสริมความแข็งแรงเพิ่มให้กับโครงสร้างอาคาร
- ความร้อนเนื่องจากไฟไหม้ทำให้ความแข็งแรงของโครงสร้าง คสล. ลดลง
- การแตกร้าวของโครงสร้างอันเนื่องมาจากการหดตัวอย่างรวดเร็ว
- น้ำหนักที่เพิ่มขึ้นของน้ำที่ใช้ในการดับเพลิง
- คุณภาพของการก่อสร้างที่ต่ำกว่าเกณฑ์มาตรฐาน

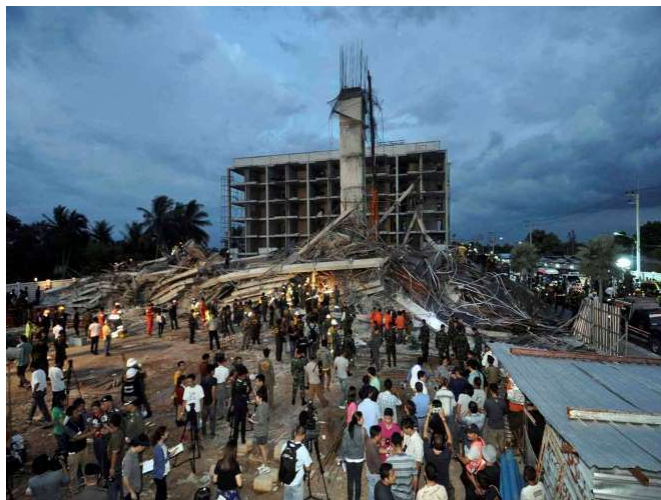
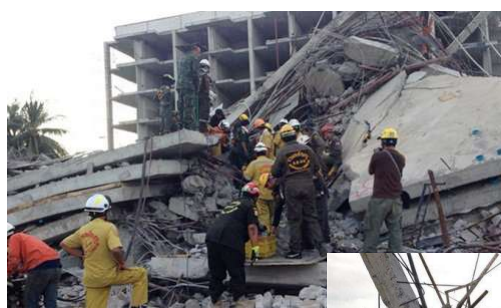
คอนโด 6 ชั้น ถล่มที่รังสิต พศ.2557 เสียชีวิต 3 ศพ

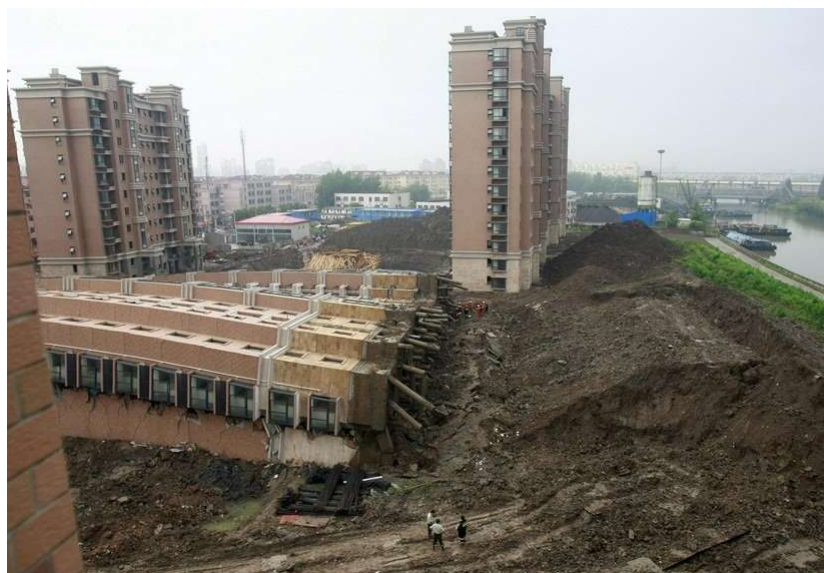
ตึก 13 ชั้น ถล่มที่เซี่ยงไฮ้ 2009
